Comune di Caldiero (VR)

PIANO DI ELIMINAZIONE DELLE BARRIERE ARCHITETTONICHE

STAZIONE, viale della

SCHEDA n° 12
aggiornato al 29/05/2021

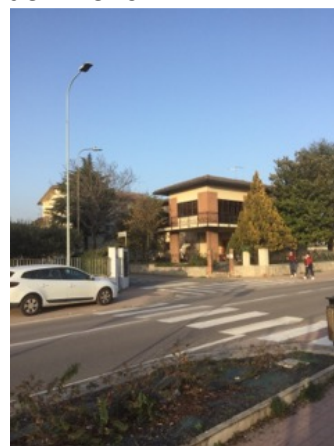
102

Ostacolo costituito dalla **sosta non regolamentare** di veicoli di varia natura

Auto parcheggiata sul marciapiede proprio in corrispondenza di due attraversamenti.

Protezione del percorso pedonale da parte di veicoli a quattro e due ruote, attraverso un maggior controllo da parte delle forze dell'ordine. Pertanto, per evitare forme di infortunio soprattutto da parte di persone ipovedenti e/o anziane, il percorso deve restare libero da ostacoli. La presenza di veicoli può sottintendere una necessità di spazio che dovrà essere individuato in prossimità del luogo e con le infrastrutture necessarie.

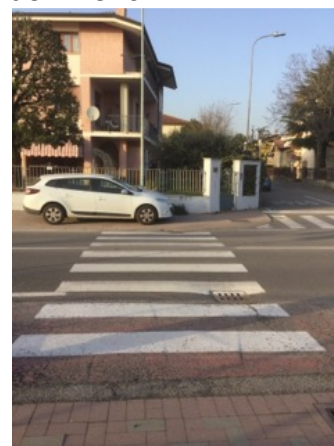
103

Assenza di **segnalazione tattile** per non vedenti in prossimità di attraversamento pedonale.

Adeguamento di attraversamento pedonale tramite **nuova realizzazione di segnaletica tattile a pavimento** (segnale pericolo valicabile), **posta trasversalmente alla direzione** di marcia. La segnaletica tattile di profondità 40 cm e larghezza uguale alla zebra, serve ad evidenziare la delimitazione tra sede pedonale e carrabile. In caso di isola salvagente, la segnaletica sarà ripetuta all'inizio e alla fine dell'isola come preavviso di attenzione; ciascuna di queste bande avrà una profondità minima di 40 cm.

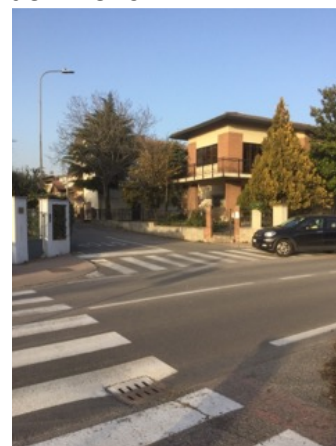
104

Assenza di **segnalazione tattile** per non vedenti in prossimità di attraversamento pedonale.

Adeguamento di attraversamento pedonale tramite **nuova realizzazione di segnaletica tattile** a pavimento (segnale pericolo valicabile), **posta trasversalmente alla direzione** di marcia. La segnaletica tattile di profondità 40 cm e larghezza uguale alla zebra, serve ad evidenziare la delimitazione tra sede pedonale e carrabile. In caso di isola salvagente, la segnaletica sarà ripetuta all'inizio e alla fine dell'isola come preavviso di attenzione; ciascuna di queste bande avrà una profondità minima di 40 cm.

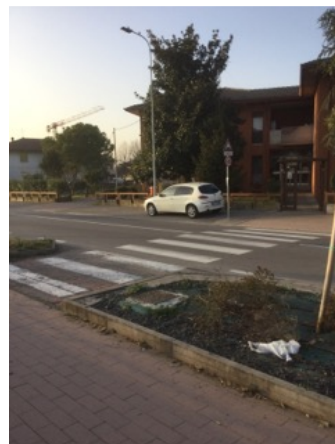
Assenza di **segnalazione tattile** per non vedenti in prossimità di attraversamento pedonale.

Adeguamento di attraversamento pedonale tramite **nuova realizzazione di segnaletica tattile** a pavimento (segnale pericolo valicabile), **posta trasversalmente alla direzione** di marcia. La segnaletica tattile di profondità 40 cm e larghezza uguale alla zebra, serve ad evidenziare la delimitazione tra sede pedonale e carrabile. In caso di isola salvagente, la segnaletica sarà ripetuta all'inizio e alla fine dell'isola come preavviso di attenzione; ciascuna di queste bande avrà una profondità minima di 40 cm.

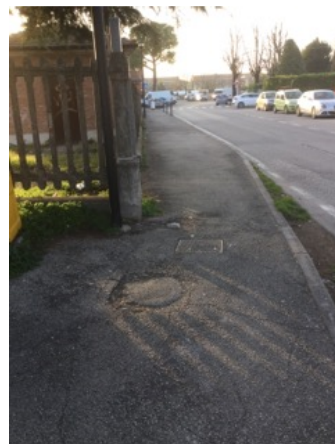
Presenza di sconnessioni, buche isolate, deformazioni della pavimentazione esistente, assenza di porzioni di essa.

Adeguamento della pavimentazione dissestata tramite **demolizione e rifacimento del tappetino d'usura o sostituzione di parte di essa**, con finitura tale da rendere il piano di calpestio perfettamente complanare e raccordato adeguatamente alla pavimentazione esistente.

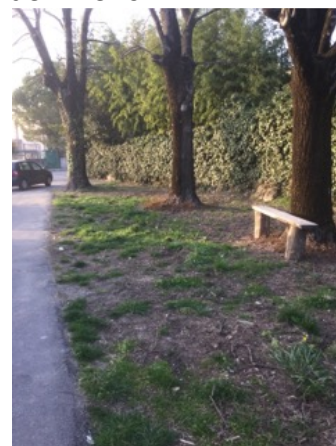
107

Assenza o adeguamento dimensionale dello stallo a corredo di seduta preesistente

Inserimento di una seduta all'esterno della direttrice principale del percorso pedonale; ovvero, in caso di seduta preesistente, sua riproposizione funzionale attraverso la ristrutturazione od ampliamento della pavimentazione di corredo.

Lo spazio occupato dalla sedia a ruote dovrà avere una profondità minima di cm.150 ed una larghezza di cm.110, dovrà essere pavimentato con materiale antisdrucchiabile ed essere complanare al percorso pedonale o eventualmente raccordato con scivolo di pendenza inferiore al 5%.

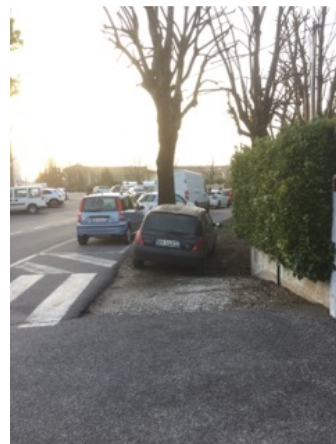
109

Assenza di percorso a raso

Nuova realizzazione di marciapiedi a raso con le seguenti caratteristiche:

- altezza massima 2,5 cm dal piano carrabile;
- larghezza minima 150 cm; in presenza di cospicuo flusso pedonale è consigliata larghezza 200 cm; è ammessa larghezza minima 100 cm solo in caso di restrizioni puntuali o di breve lunghezza (massimo 10 m);
- pendenza longitudinale 5% (massimo 8%);
- pendenza trasversale 1%;
- altezza minima libera da ostacoli 220 cm da piano di calpestio;
- finitura tale da rendere il piano di calpestio accessibile.

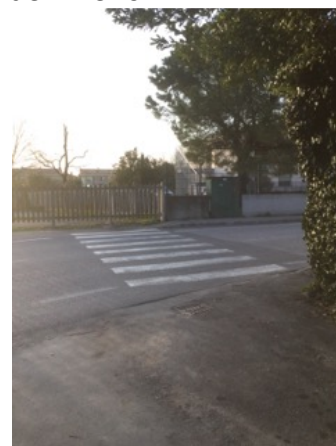
Assenza di **segnalazione tattile** per non vedenti in prossimità di attraversamento pedonale.

Adeguamento di attraversamento pedonale tramite **nuova realizzazione di segnaletica tattile** a pavimento (segnale pericolo valicabile), **posta trasversalmente alla direzione** di marcia. La segnaletica tattile di profondità 40 cm e larghezza uguale alla zebra, serve ad evidenziare la delimitazione tra sede pedonale e carrabile. In caso di isola salvagente, la segnaletica sarà ripetuta all'inizio e alla fine dell'isola come preavviso di attenzione; ciascuna di queste bande avrà una profondità minima di 40 cm.

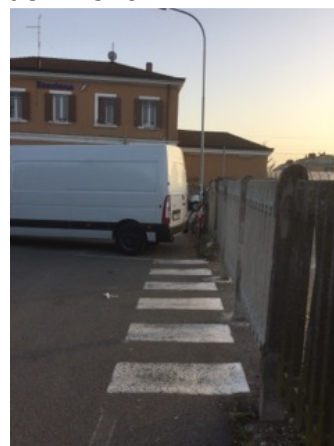
111

Assenza di protezione del percorso pedonale

Inserimento di paletto/archetto parapedonale in acciaio (o ferro zincato e tinteggiato) finalizzato ad aumentare il livello di sicurezza dei pedoni.

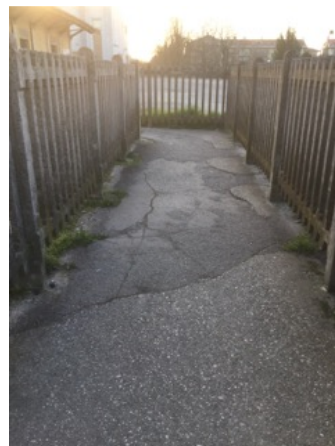
Presenza di sconnessioni, buche isolate, deformazioni della pavimentazione esistente, assenza di porzioni di essa.

Adeguamento della pavimentazione dissestata tramite **demolizione e rifacimento del tappetino d'usura o sostituzione di parte di essa**, con finitura tale da rendere il piano di calpestio perfettamente complanare e raccordato adeguatamente alla pavimentazione esistente.

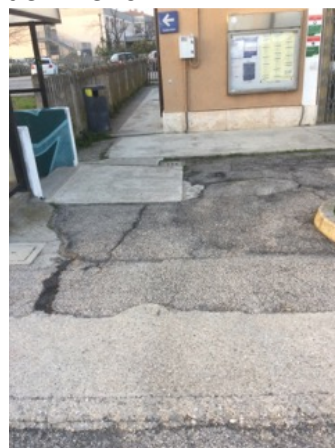
Presenza di sconnessioni, buche isolate, deformazioni della pavimentazione esistente, assenza di porzioni di essa.

Adeguamento della pavimentazione dissestata tramite **demolizione e rifacimento del tappetino d'usura o sostituzione di parte di essa**, con finitura tale da rendere il piano di calpestio perfettamente complanare e raccordato adeguatamente alla pavimentazione esistente.

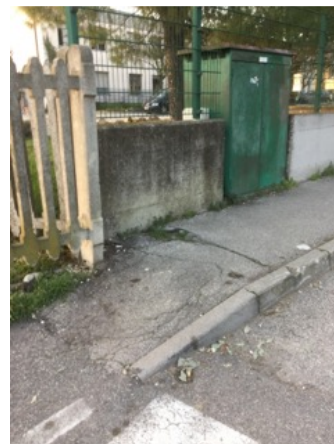
114

Scivolo con **pendenza eccessiva**

Demolizione della rampa esistente e **ricostruzione** della stessa con pendenza longitudinale tale da consentirne l'agevole superamento da parte di tutti (preferibilmente inferiore/uguale al 5%), e pendenza trasversale non superiore all'1%.

La rampa dovrà avere larghezza non inferiore a cm 120 (se possibile larghezza 150 cm). Per lunghezze superiori a 10 m è necessario interrompere la rampa con un piano orizzontale intermedio di dimensioni non inferiori a cm 150x150.

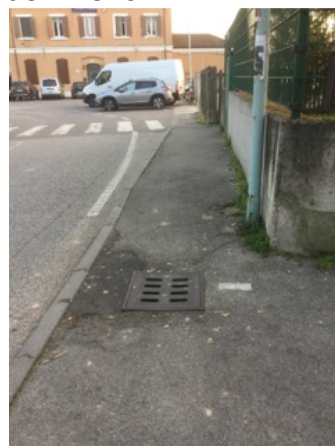
Pavimentazione **dissestata** per la presenza di **caditoia/griglia**

Adeguamento tramite asporto di pavimentazione esistente e attigua al manufatto, **riposizionamento del manufatto** a quota adeguata alla pavimentazione circostante, realizzazione raccordo con stesura del tappetino d'usura tale da rendere il piano di calpestio perfettamente complanare.

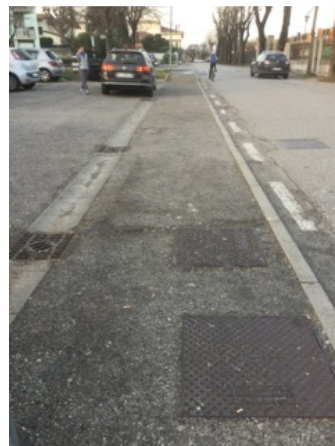
Presenza di sconnessioni, buche isolate, deformazioni della pavimentazione esistente, assenza di porzioni di essa.

Adeguamento della pavimentazione dissestata tramite **demolizione e rifacimento del tappetino d'usura o sostituzione di parte di essa**, con finitura tale da rendere il piano di calpestio perfettamente complanare e raccordato adeguatamente alla pavimentazione esistente.

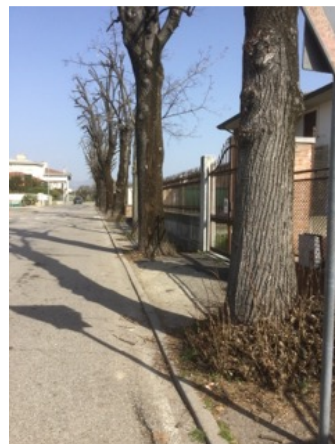
Ostacolo costituito da **elemento arboreo/arbustivo**

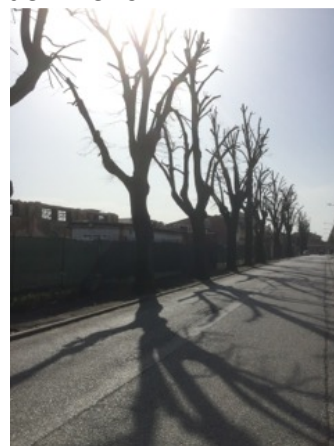
Sconnessione generalizzata della pavimentazione

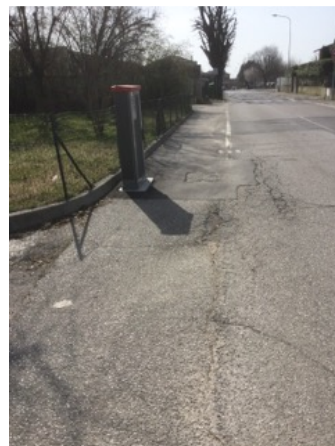
Criticità**Assenza** di percorso a raso**Foto del rilievo**

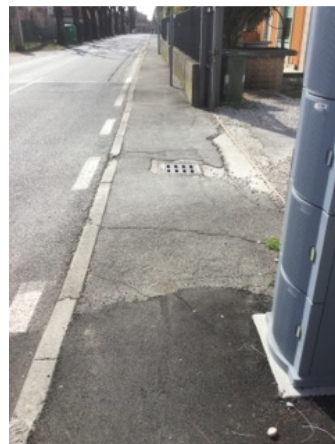
Pavimentazione **dissestata** per la presenza di **caditoia/griglia**

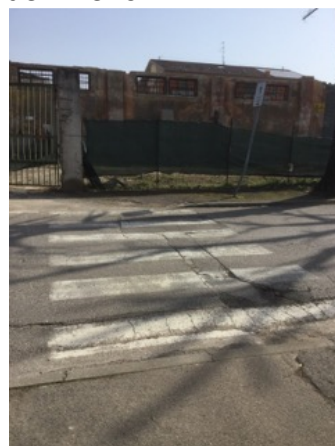
Attraversamento pedonale con pavimentazione inadeguata per la **presenza di sconnessioni**, chiusini/caditoie non raccordati con la pavimentazione esistente

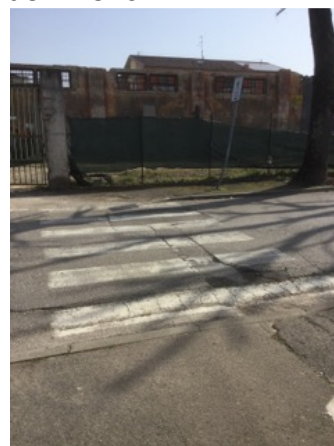
Assenza di **segnalazione tattile** per non vedenti in prossimità di attraversamento pedonale.

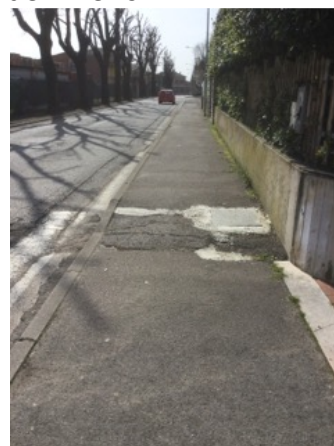
Presenza di sconnessioni, buche isolate, deformazioni della pavimentazione esistente, assenza di porzioni di essa.

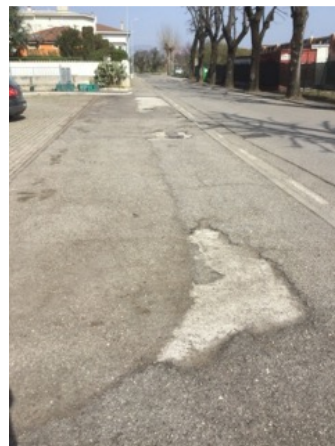
Presenza di sconnessioni, buche isolate, deformazioni della pavimentazione esistente, assenza di porzioni di essa.

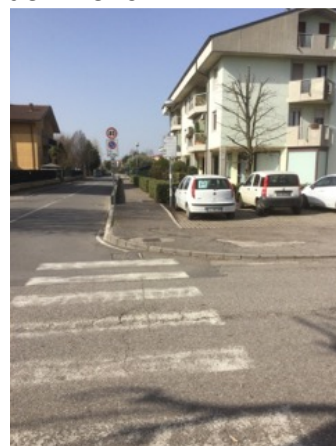
Dislivello causato da gradino di **2/30 cm**

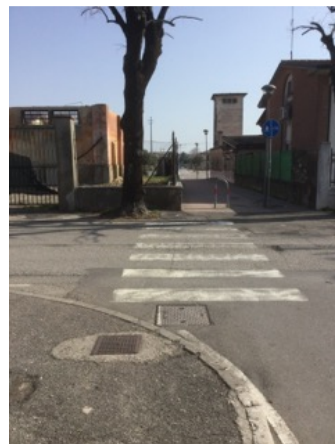
Attraversamento pedonale con pavimentazione inadeguata per la **presenza di sconnessioni**, chiusini/caditoie non raccordati con la pavimentazione esistente

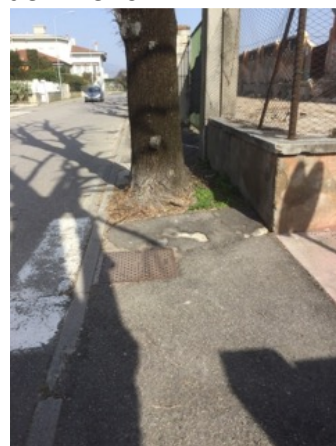
Dislivello causato da **gradino di 2/30 cm**

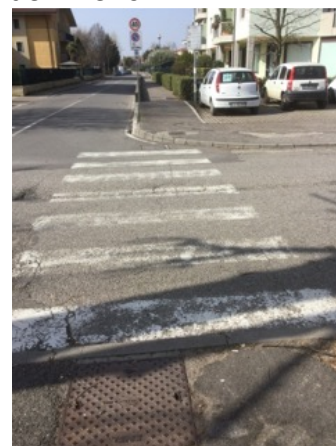
Assenza di **segnalazione tattile** per non vedenti in prossimità di attraversamento pedonale.

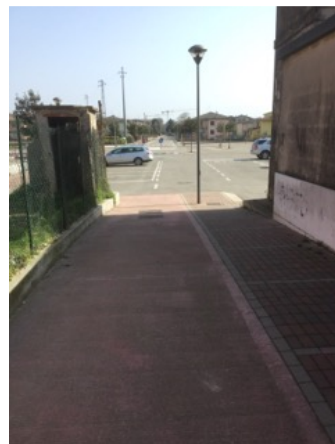
Percorso in pendenza **privo di corrimano**

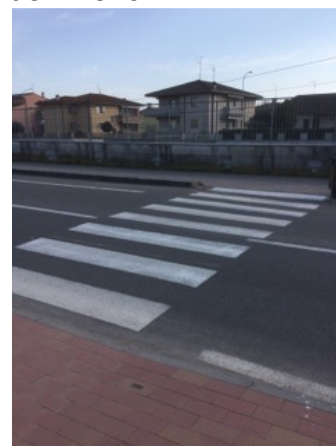
Assenza di **segnalazione tattile** per non vedenti in prossimità di attraversamento pedonale.

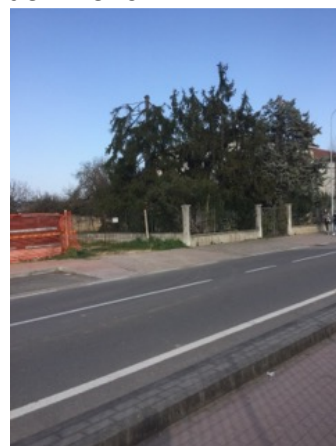
Assenza di attraversamento
pedonale a raso

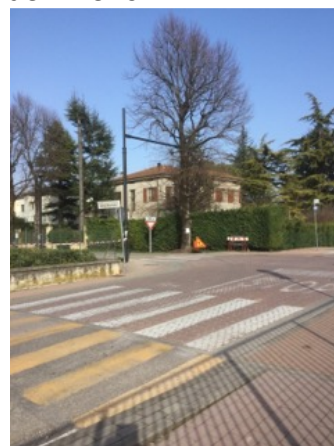
Assenza di **segnalazione tattile** per non vedenti in prossimità di attraversamento pedonale.
