Comune di Caldiero (VR)

# PIANO DI ELIMINAZIONE DELLE BARRIERE ARCHITETTONICHE

**ALBERONE, via**

Piano Eliminazione Barriere Architettoniche a cura di Lucia Lancerin Architetto in collaborazione con Dr. Leris Fantini e Arch. Anna Manea

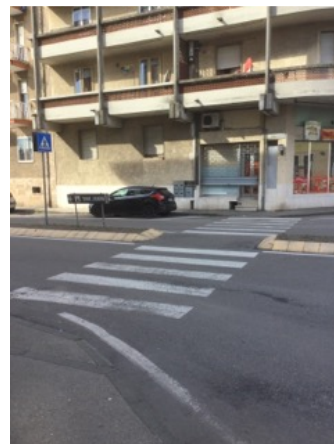
180

Assenza di **segnalazione tattile** per non vedenti in prossimità di attraversamento pedonale.

**Adeguamento di attraversamento pedonale** tramite **nuova realizzazione di segnaletica tattile a pavimento** (segnale pericolo valicabile), **posta trasversalmente alla direzione** di marcia. La segnaletica tattile di profondità 40 cm e larghezza uguale alla zebra, serve ad evidenziare la delimitazione tra sede pedonale e carrabile. In caso di isola salvagente, la segnaletica sarà ripetuta all'inizio e alla fine dell'isola come preavviso di attenzione; ciascuna di queste bande avrà una profondità minima di 40 cm.

Il materiale da utilizzarsi deve essere consono al contesto in cui si trova. Sono da evitarsi materiali in gomma incollati ma bensì piastrelle di ceramica, pietra lavorata in superficie o materiale autobloccante. Prevedere sempre l'intercettazione sul marciapiede quando si è in presenza di un attraversamento.

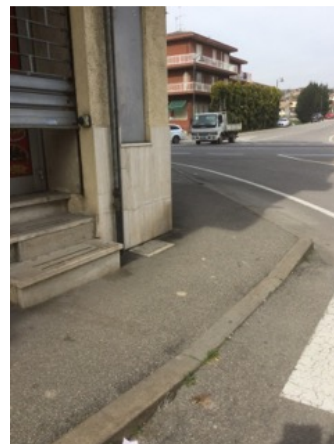
203

Scivolo con **pendenza eccessiva**

**Demolizione** della rampa esistente e **ricostruzione** della stessa con pendenza longitudinale tale da consentirne l'agevole superamento da parte di tutti (preferibilmente inferiore/uguale al 5%), e pendenza trasversale non superiore all'1%.

La pavimentazione dovrà essere antisdrucchioliva, uniforme e compatta.

La rampa dovrà avere larghezza non inferiore a cm 120 (se possibile larghezza 150 cm). Per lunghezze superiori a 10 m è necessario interrompere la rampa con un piano orizzontale intermedio di dimensioni non inferiori a cm 150x150.

Quando la differenza di quota fra i due piani (pedonale e carrabile) è maggiore di cm 20, si suggerisce di corredarla con cordolo battiruota o elemento di medesima risposta funzionale, nonché di corrimano, su almeno uno dei lati, visivamente percepibile anche a distanza al fine di ottenere anche una buona presegnalazione per ipovedenti.

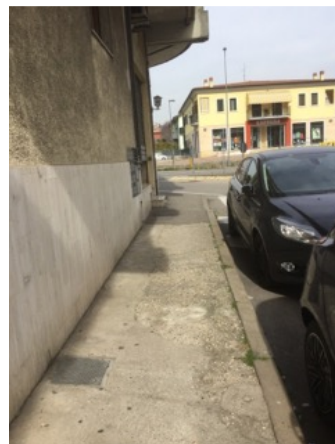
204

**Presenza di sconnessioni**, buche isolate, deformazioni della pavimentazione esistente, assenza di porzioni di essa.

Adeguamento della pavimentazione dissestata tramite **demolizione e rifacimento del tappetino d'usura o sostituzione di parte di essa**, con finitura tale da rendere il piano di calpestio perfettamente complanare e raccordato adeguatamente alla pavimentazione esistente.

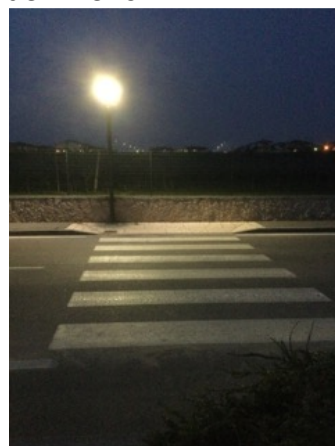
260

Assenza di **segnalazione tattile** per non vedenti in prossimità di attraversamento pedonale.

**Adeguamento di attraversamento pedonale** tramite nuova realizzazione di segnaletica tattile a pavimento (segnale pericolo valicabile), **posta trasversalmente alla direzione** di marcia. La segnaletica tattile di profondità 40 cm e larghezza uguale alla zebra, serve ad evidenziare la delimitazione tra sede pedonale e carrabile. In caso di isola salvagente, la segnaletica sarà ripetuta all'inizio e alla fine dell'isola come preavviso di attenzione; ciascuna di queste bande avrà una profondità minima di 40 cm.

Tipo LOGES solo dalla parte del cimitero, dalla parte opposta la differenza di materiali è sufficiente

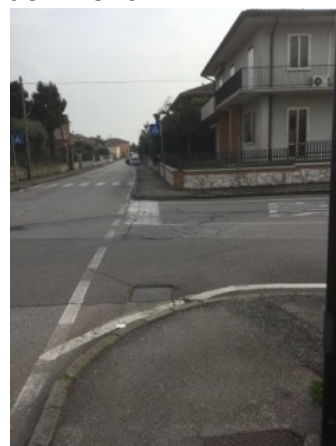
338

**Assenza di attraversamento**  
pedonale a raso

**Nuova realizzazione** di attraversamento pedonale **a raso**, tramite adeguamento dei raccordi al percorso pedonale esistente e inserimento di segnaletica tattile a pavimento (segnale pericolo valicabile) ad evidenziare la delimitazione tra sede pedonale e carrabile; realizzazione di zebrature di larghezza minima 250 cm. La pavimentazione utilizzata nell'attraversamento, sarà la medesima già presente.

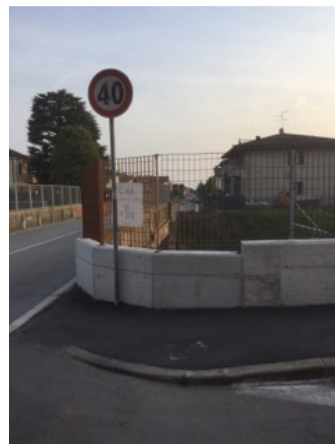
**350**

Assenza di percorso **in rilevato**

**Nuova realizzazione di marciapiedi in rilevato**, con le seguenti caratteristiche:

- altezza massima 12 cm dal piano carrabile;
- larghezza minima 150 cm; in presenza di cospicuo flusso pedonale è consigliata larghezza 200 cm; è ammessa larghezza minima 100 cm solo in caso di restrizioni puntuali o di breve lunghezza (massimo 10 m);
- pendenza longitudinale 5% (massimo 8%);
- pendenza trasversale 1%;
- altezza minima libera da ostacoli 220 cm da piano di calpestio;
- finitura tale da rendere il piano di calpestio accessibile.

Creazione di percorso pedonale sopraelevato a fianco del carraio.

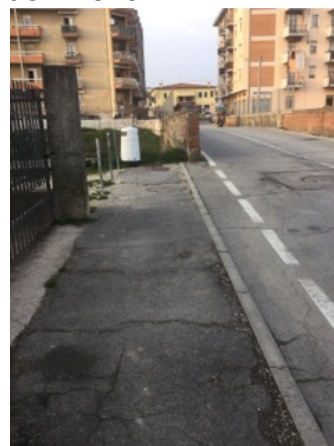
**351**

Sconnessione generalizzata della pavimentazione

Realizzazione di **marciapiede** o camminamento previa demolizione dell'esistente. Con superficie calpestabile compatta ed omogenea. La pendenza trasversale non dovrà superare l'1%. La larghezza del percorso non dovrà essere inferiore a cm 150.

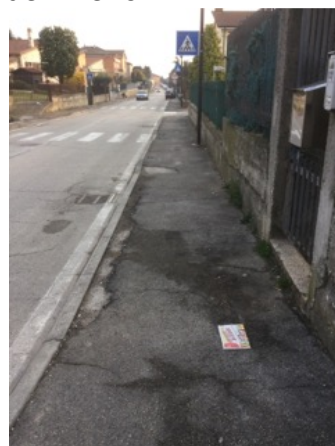
**352**

Sconnessione generalizzata della pavimentazione

Realizzazione di **marciapiede** o camminamento previa demolizione dell'esistente. Con superficie calpestabile compatta ed omogenea. La pendenza trasversale non dovrà superare l'1%. La larghezza del percorso non dovrà essere inferiore a cm 150.

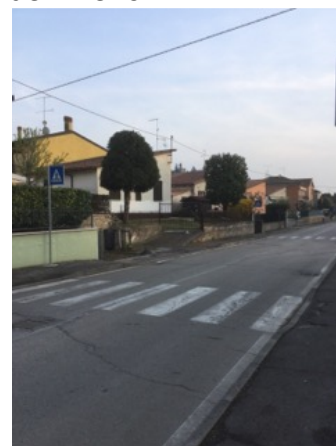
353

Assenza di **segnalazione tattile** per non vedenti in prossimità di attraversamento pedonale.

**Adeguamento di attraversamento pedonale** tramite nuova realizzazione di segnaletica tattile a pavimento (segnale pericolo valicabile), **posta trasversalmente alla direzione** di marcia. La segnaletica tattile di profondità 40 cm e larghezza uguale alla zebra, serve ad evidenziare la delimitazione tra sede pedonale e carrabile. In caso di isola salvagente, la segnaletica sarà ripetuta all'inizio e alla fine dell'isola come preavviso di attenzione; ciascuna di queste bande avrà una profondità minima di 40 cm.

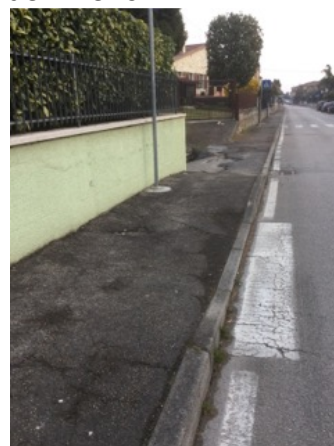
354

Dislivello causato da **gradino di 2/30 cm**

Raccordo del percorso attraverso la creazione, con **asporto** di materiale, di due rampe di lunghezza sufficiente ad ottenere una pendenza non superiore al 5% e di larghezza di cm 120. Qualora la rampa sia proposta sulla direttrice del marciapiede la cui larghezza risulti inferiore a cm 120, questa sarà comunque di larghezza non inferiore a cm 100.

Lo stallo che dovrà essere creato al termine della rampa sarà complanare alla sede stradale e la larghezza pari all'attraversamento pedonale o passo carraio ove esistano e comunque non inferiore a cm 150.

Quando la differenza di quota fra i due piani (pedonale e carrabile) è maggiore di cm 20, si suggerisce di corredarla con cordolo battiruota o elemento di medesima risposta funzionale, nonché di corrimano, su almeno uno dei lati, visivamente percepibile alle persone ipovedenti.

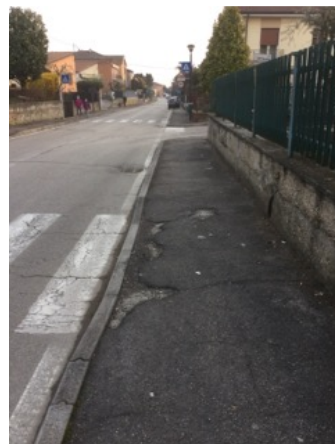
355

**Presenza di sconnessioni**, buche isolate, deformazioni della pavimentazione esistente, assenza di porzioni di essa.

Adeguamento della pavimentazione dissestata tramite **demolizione e rifacimento del tappetino d'usura o sostituzione di parte di essa**, con finitura tale da rendere il piano di calpestio perfettamente complanare e raccordato adeguatamente alla pavimentazione esistente.

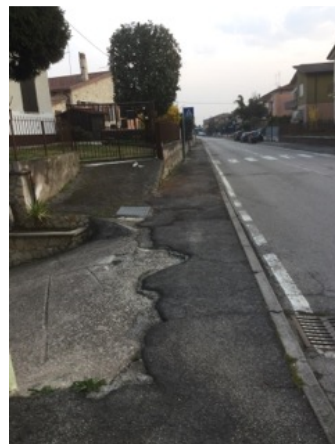
**356**

**Passo carraio** inadeguato

Adeguamento passo carraio tramite realizzazione di marciapiedi in **rilevato** (quota accesso immobile) e rampe di raccordo al percorso esistente, con pendenza 5% (massima 8%); il passo carraio sarà completo di elemento di raccordo per il passaggio dei veicoli; la porzione di percorso utile per i pedoni deve essere di larghezza minima 120 cm.

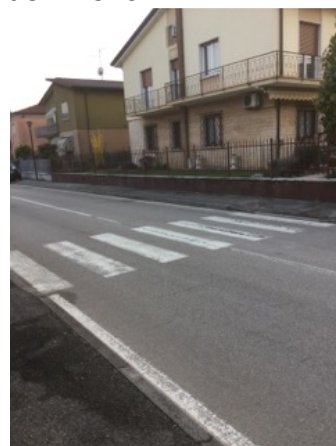
357

Assenza di **segnalazione tattile** per non vedenti in prossimità di attraversamento pedonale.

**Adeguamento di attraversamento pedonale** tramite **nuova realizzazione di segnaletica tattile** a pavimento (segnale pericolo valicabile), **posta trasversalmente alla direzione** di marcia. La segnaletica tattile di profondità 40 cm e larghezza uguale alla zebra, serve ad evidenziare la delimitazione tra sede pedonale e carrabile. In caso di isola salvagente, la segnaletica sarà ripetuta all'inizio e alla fine dell'isola come preavviso di attenzione; ciascuna di queste bande avrà una profondità minima di 40 cm.

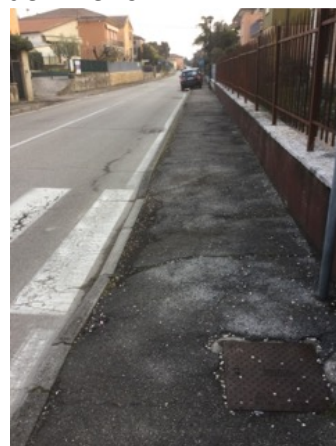
# 358

Dislivello causato da **gradino di 2/30 cm**

Raccordo del percorso attraverso la creazione, con **asporto** di materiale, di due rampe di lunghezza sufficiente ad ottenere una pendenza non superiore al 5% e di larghezza di cm 120. Qualora la rampa sia proposta sulla direttrice del marciapiede la cui larghezza risulti inferiore a cm 120, questa sarà comunque di larghezza non inferiore a cm 100.

Lo stallo che dovrà essere creato al termine della rampa sarà complanare alla sede stradale e la larghezza pari all'attraversamento pedonale o passo carraio ove esistano e comunque non inferiore a cm 150.

Quando la differenza di quota fra i due piani (pedonale e carrabile) è maggiore di cm 20, si suggerisce di corredarla con cordolo battiruota o elemento di medesima risposta funzionale, nonché di corrimano, su almeno uno dei lati, visivamente percepibile alle persone ipovedenti.

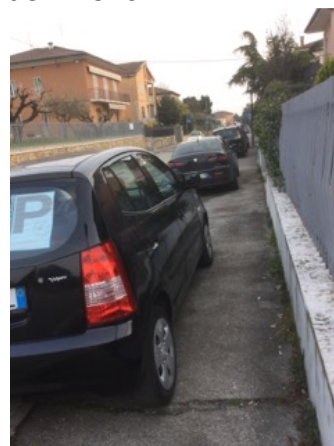
359

Ostacolo costituito dalla **sosta non regolamentare** di veicoli di varia natura

**Protezione del percorso** pedonale da parte di veicoli a quattro e due ruote, attraverso un maggior controllo da parte delle forze dell'ordine. Pertanto, per evitare forme di infortunio soprattutto da parte di persone ipovedenti e/o anziane, il percorso deve restare libero da ostacoli. La presenza di veicoli può sottintendere una necessità di spazio che dovrà essere individuato in prossimità del luogo e con le infrastrutture necessarie.

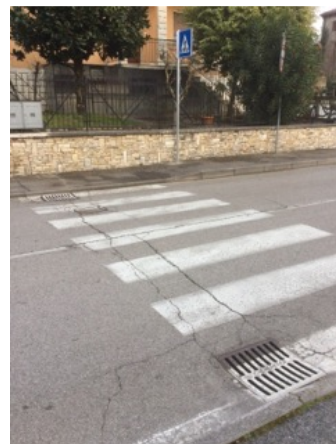
360

Attraversamento pedonale con pavimentazione inadeguata per la **presenza di sconnessioni**, chiusini/caditoie non raccordati con la pavimentazione esistente

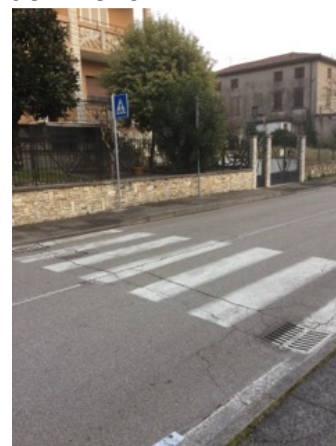
Assenza di **segnalazione tattile** per non vedenti in prossimità di attraversamento pedonale.

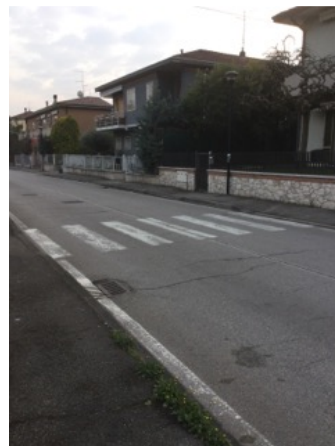
Assenza di **segnalazione tattile** per non vedenti in prossimità di attraversamento pedonale.

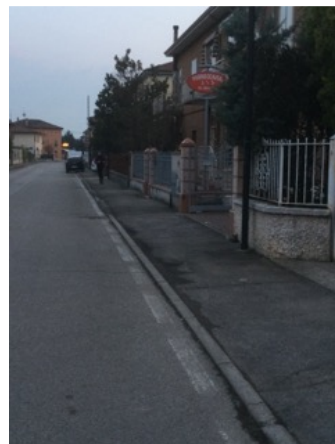
Sconnessione generalizzata della pavimentazione

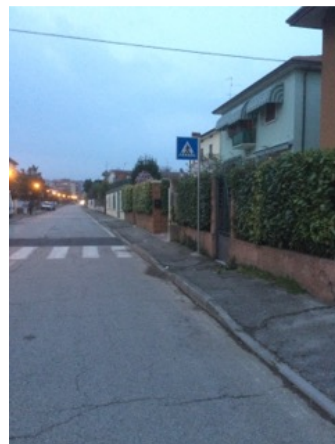
Sconnessione generalizzata della pavimentazione

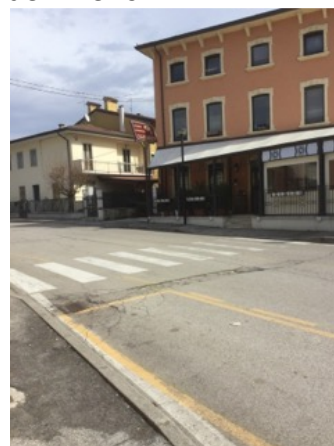
Assenza di **segnalazione tattile** per non vedenti in prossimità di attraversamento pedonale.

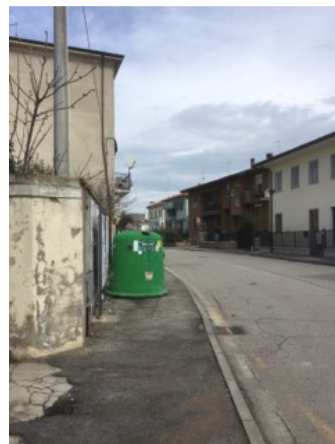
Ostacolo costituito da **cassonetto della spazzatura**

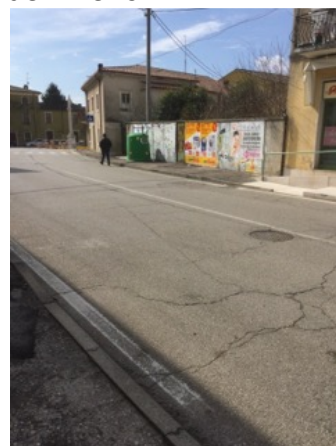
**Assenza di attraversamento**  
pedonale a raso

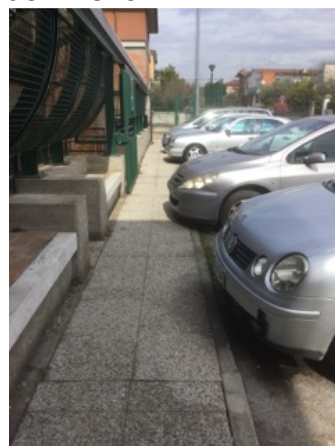
Assenza di protezione del percorso pedonale

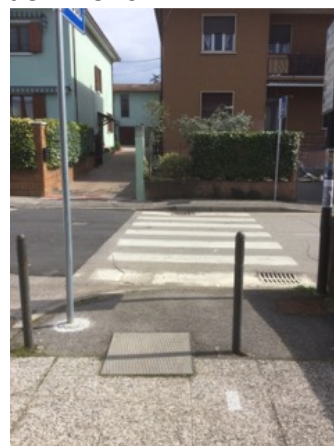
Assenza di **segnalazione tattile** per non vedenti in prossimità di attraversamento pedonale.

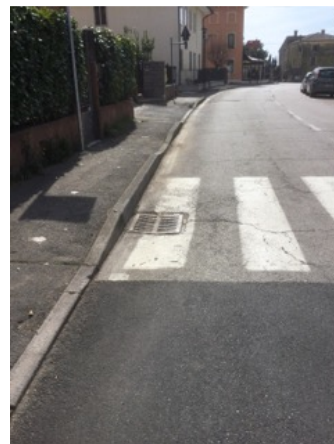
Dislivello causato da **gradino di 2/30 cm**
