Comune di Caldiero (VR)

PIANO DI ELIMINAZIONE DELLE BARRIERE ARCHITETTONICHE

LEONARDI ORESTE, via

SCHEDA n° 19
aggiornato al 29/05/2021

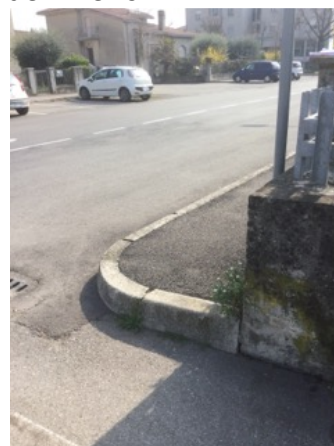
227

Dislivello causato da **gradino di 2/30 cm**

Raccordo del percorso attraverso la creazione, con **asporto** di materiale, di una rampa, di lunghezza sufficiente ad ottenere una pendenza non superiore al 5% e cm 120 di larghezza.

La rampa proposta sulla direttrice del marciapiede la cui larghezza risulti inferiore a cm 120, dovrà essere comunque di larghezza non inferiore a cm 100. Lo stallo che dovrà essere creato alla base della rampa sarà complanare alla sede stradale e la larghezza pari all'attraversamento pedonale o passo carraio ove esistano e comunque non inferiore a cm 150.

Quando la differenza di quota fra i due piani (pedonale e carrabile) è maggiore di cm 20, si suggerisce di corredarla con cordolo battiruota o elemento di medesima risposta funzionale, nonché di corrimano, su almeno uno dei lati, visivamente percepibile alle persone ipovedenti.

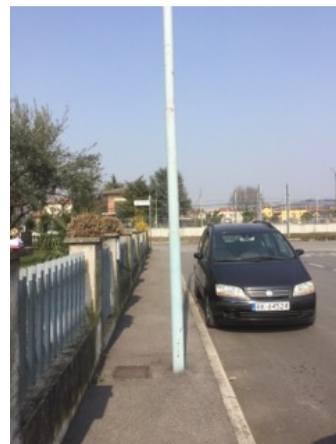
228

Ostacolo costituito da **palo di illuminazione**

Spostare l'oggetto sul **lato interno/esterno** del percorso pedonale in modo da non costituire intralcio per le persone non vedenti e sub vedenti o persone anziane accompagnate, lasciando un passaggio netto per i pedoni di almeno cm 120 in larghezza.

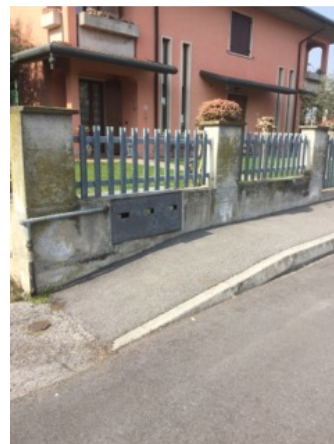
229

Scivolo con **pendenza eccessiva**

Demolizione della rampa esistente e **ricostruzione** della stessa con pendenza longitudinale tale da consentirne l'agevole superamento da parte di tutti (preferibilmente inferiore/uguale al 5%), e pendenza trasversale non superiore all'1%.

La pavimentazione dovrà essere antisdrucchioliva, uniforme e compatta.

La rampa dovrà avere larghezza non inferiore a cm 120 (se possibile larghezza 150 cm). Per lunghezze superiori a 10 m è necessario interrompere la rampa con un piano orizzontale intermedio di dimensioni non inferiori a cm 150x150.

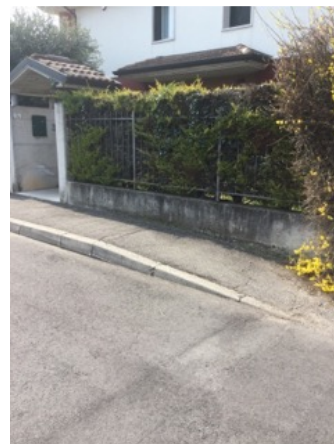
230

Scivolo con **pendenza eccessiva**

Demolizione della rampa esistente e **ricostruzione** della stessa con pendenza longitudinale tale da consentirne l'agevole superamento da parte di tutti (preferibilmente inferiore/uguale al 5%), e pendenza trasversale non superiore all'1%.

La pavimentazione dovrà essere antisdrucchioliva, uniforme e compatta.

La rampa dovrà avere larghezza non inferiore a cm 120 (se possibile larghezza 150 cm). Per lunghezze superiori a 10 m è necessario interrompere la rampa con un piano orizzontale intermedio di dimensioni non inferiori a cm 150x150.

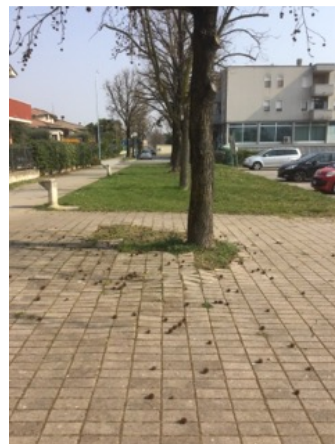
231

Pavimentazione
sconnessa/deformata per la
presenza di radici affioranti

Riduzione delle radici, **demolizione e ripristino** di parte della pavimentazione, tramite stesura del tappetino d'usura di spessore fino a 6 cm, al fine di ottenere il piano di calpestio con pendenza longitudinale non superiore al 5% e trasversale non superiore all'1%.

Se la soluzione non risolve il problema, può essere necessario adottare un marciapiede a raso che consenta alle persone di scendere sulla sede stradale (soluzione non sufficientemente cautelativa nei confronti del pedone) oppure individuare attraversamenti pedonali che consentano di proseguire il percorso sull'altro lato.

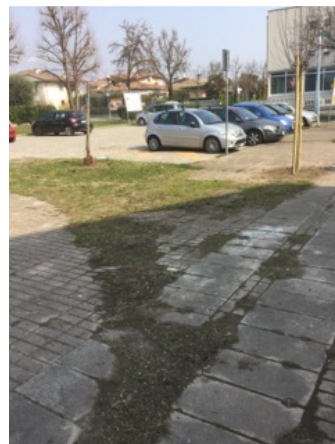
232

Presenza di sconnessioni, buche isolate, deformazioni della pavimentazione esistente, assenza di porzioni di essa.

Adeguamento della pavimentazione dissestata tramite **demolizione e rifacimento del tappetino d'usura o sostituzione di parte di essa**, con finitura tale da rendere il piano di calpestio perfettamente complanare e raccordato adeguatamente alla pavimentazione esistente.

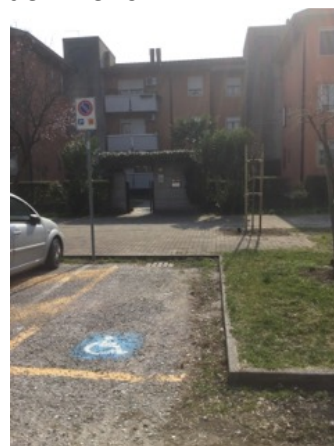
233

Dislivello causato da **gradino di 2/30 cm**

Raccordo del percorso attraverso la creazione, con **asporto** di materiale, di due rampe di lunghezza sufficiente ad ottenere una pendenza non superiore al 5% e di larghezza di cm 120. Qualora la rampa sia proposta sulla direttrice del marciapiede la cui larghezza risulti inferiore a cm 120, questa sarà comunque di larghezza non inferiore a cm 100.

Lo stallo che dovrà essere creato al termine della rampa sarà complanare alla sede stradale e la larghezza pari all'attraversamento pedonale o passo carraio ove esistano e comunque non inferiore a cm 150.

Quando la differenza di quota fra i due piani (pedonale e carrabile) è maggiore di cm 20, si suggerisce di corredarla con cordolo battiruota o elemento di medesima risposta funzionale, nonché di corrimano, su almeno uno dei lati, visivamente percepibile alle persone ipovedenti.

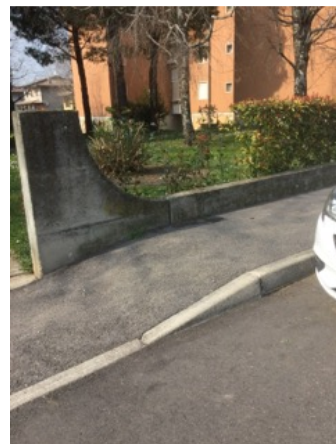
234

Scivolo con **pendenza eccessiva**

Demolizione della rampa esistente e **ricostruzione** della stessa con pendenza longitudinale tale da consentirne l'agevole superamento da parte di tutti (preferibilmente inferiore/uguale al 5%), e pendenza trasversale non superiore all'1%.

La pavimentazione dovrà essere antisdrucchioliva, uniforme e compatta.

La rampa dovrà avere larghezza non inferiore a cm 120 (se possibile larghezza 150 cm). Per lunghezze superiori a 10 m è necessario interrompere la rampa con un piano orizzontale intermedio di dimensioni non inferiori a cm 150x150.

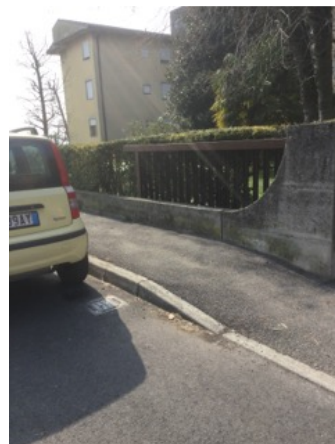
235

Scivolo con **pendenza eccessiva**

Demolizione della rampa esistente e **ricostruzione** della stessa con pendenza longitudinale tale da consentirne l'agevole superamento da parte di tutti (preferibilmente inferiore/uguale al 5%), e pendenza trasversale non superiore all'1%.

La pavimentazione dovrà essere antisdrucchioliva, uniforme e compatta.

La rampa dovrà avere larghezza non inferiore a cm 120 (se possibile larghezza 150 cm). Per lunghezze superiori a 10 m è necessario interrompere la rampa con un piano orizzontale intermedio di dimensioni non inferiori a cm 150x150.

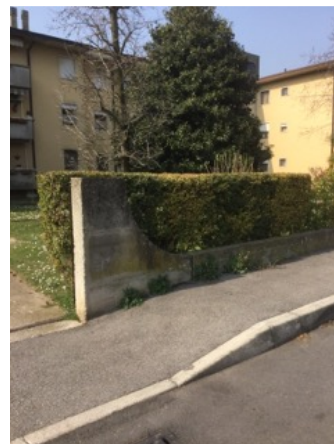
236

Scivolo con **pendenza eccessiva**

Demolizione della rampa esistente e **ricostruzione** della stessa con pendenza longitudinale tale da consentirne l'agevole superamento da parte di tutti (preferibilmente inferiore/uguale al 5%), e pendenza trasversale non superiore all'1%.

La pavimentazione dovrà essere antisdrucchioliva, uniforme e compatta.

La rampa dovrà avere larghezza non inferiore a cm 120 (se possibile larghezza 150 cm). Per lunghezze superiori a 10 m è necessario interrompere la rampa con un piano orizzontale intermedio di dimensioni non inferiori a cm 150x150.

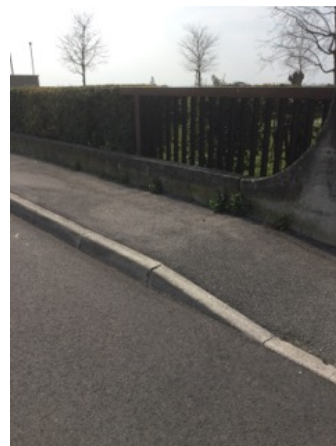
237

Scivolo con **pendenza eccessiva**

Demolizione della rampa esistente e **ricostruzione** della stessa con pendenza longitudinale tale da consentirne l'agevole superamento da parte di tutti (preferibilmente inferiore/uguale al 5%), e pendenza trasversale non superiore all'1%.

La pavimentazione dovrà essere antisdrucchioliva, uniforme e compatta.

La rampa dovrà avere larghezza non inferiore a cm 120 (se possibile larghezza 150 cm). Per lunghezze superiori a 10 m è necessario interrompere la rampa con un piano orizzontale intermedio di dimensioni non inferiori a cm 150x150.

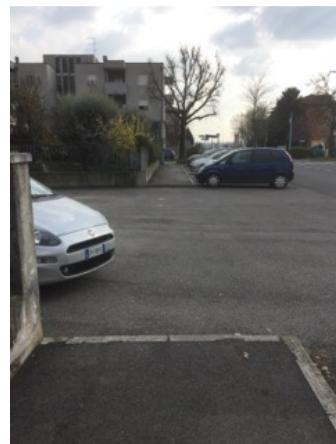
238

Assenza di attraversamento
pedonale a raso

Nuova realizzazione di attraversamento pedonale **a raso**, tramite adeguamento dei raccordi al percorso pedonale esistente e inserimento di segnaletica tattile a pavimento (segnale pericolo valicabile) ad evidenziare la delimitazione tra sede pedonale e carrabile; realizzazione di zebraure di larghezza minima 250 cm. La pavimentazione utilizzata nell'attraversamento, sarà la medesima già presente.

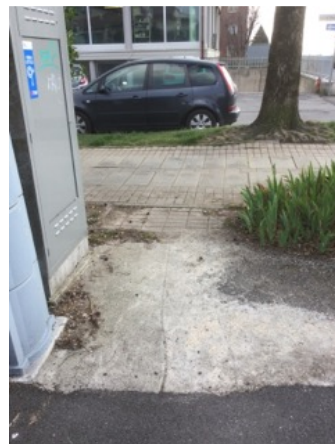
239

Presenza di sconnessioni, buche isolate, deformazioni della pavimentazione esistente, assenza di porzioni di essa.

Adeguamento della pavimentazione dissestata tramite **demolizione e rifacimento del tappetino d'usura o sostituzione di parte di essa**, con finitura tale da rendere il piano di calpestio perfettamente complanare e raccordato adeguatamente alla pavimentazione esistente.
