Comune di Caldiero (VR)

PIANO DI ELIMINAZIONE DELLE BARRIERE ARCHITETTONICHE

ALIGHIERI, via

SCHEDA n° 22
aggiornato al 29/05/2021

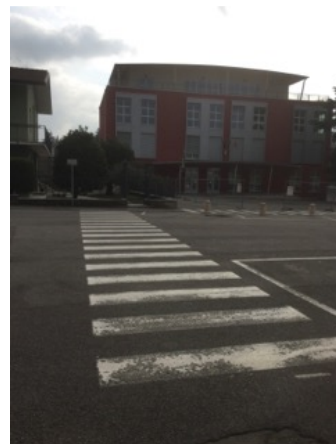
458

Assenza di segnalazione **tattilo-plantare** come linea guida all'orientamento delle persone non vedenti

Inserimento di segnalazione tattile costituita da fascia di larghezza 60 cm trattata a **righe parallele** con funzione di orientamento (in caso di spazi aperti, piazze, attraversamenti obliqui o percorsi eccessivamente larghi).

Il materiale da utilizzarsi deve essere consono al contesto in cui si trova. Sono da evitarsi materiali in gomma incollati ma bensì piastrelle di ceramica, pietra lavorata in superficie o materiale autobloccante.

Materiale suggerito: **Tipo LogesVetEvolution (PVC)**

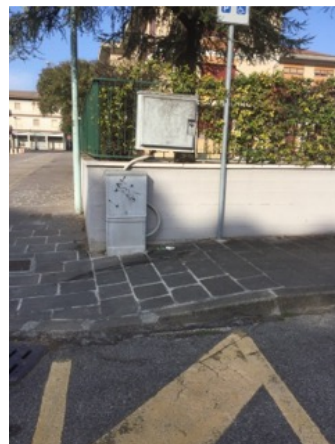
460

Scivolo con **pendenza eccessiva**

Demolizione della rampa esistente e **ricostruzione** della stessa con pendenza longitudinale tale da consentirne l'agevole superamento da parte di tutti (preferibilmente inferiore/uguale al 5%), e pendenza trasversale non superiore all'1%.

La pavimentazione dovrà essere antisdrucchioliva, uniforme e compatta.

La rampa dovrà avere larghezza non inferiore a cm 120 (se possibile larghezza 150 cm). Per lunghezze superiori a 10 m è necessario interrompere la rampa con un piano orizzontale intermedio di dimensioni non inferiori a cm 150x150.

Materiale suggerito: **Porfido (lastre regolari)**

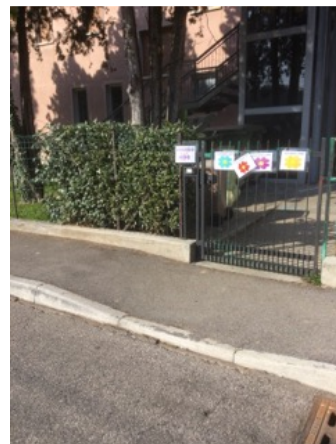
466

Dislivello causato da **gradino max 2,5 cm**

Eliminazione del dislivello attraverso la realizzazione di un raccordo della pavimentazione con l'area carrabile mediante la **sovrapposizione di uno strato bituminoso** su tutta la larghezza del marciapiede.

Occorre fare una buona rasatura della finitura superficiale (attraverso la compattazione e la rullatura del materiale) per evitare di creare altre criticità sulla pavimentazione per le persone con difficoltà motorie. Ovvero non creare spessori e fonti di inciampo.

Materiale suggerito: **Asfalto**

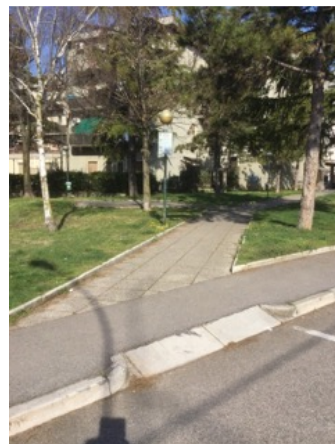
467

Scivolo con **pendenza eccessiva**

Demolizione della rampa esistente e **ricostruzione** della stessa con pendenza longitudinale tale da consentirne l'agevole superamento da parte di tutti (preferibilmente inferiore/uguale al 5%), e pendenza trasversale non superiore all'1%.

La pavimentazione dovrà essere antisdrucchioliva, uniforme e compatta.

La rampa dovrà avere larghezza non inferiore a cm 120 (se possibile larghezza 150 cm). Per lunghezze superiori a 10 m è necessario interrompere la rampa con un piano orizzontale intermedio di dimensioni non inferiori a cm 150x150.

Materiale suggerito: **Quadrotti in ghiaino**

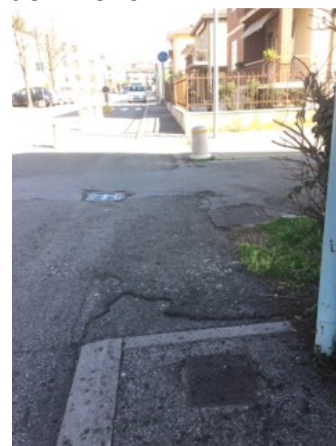
468

Assenza di attraversamento
pedonale a raso

Nuova realizzazione di attraversamento pedonale **a raso**, tramite adeguamento dei raccordi al percorso pedonale esistente e inserimento di segnaletica tattile a pavimento (segnale pericolo valicabile) ad evidenziare la delimitazione tra sede pedonale e carrabile; realizzazione di zebraure di larghezza minima 250 cm. La pavimentazione utilizzata nell'attraversamento, sarà la medesima già presente.

Occorre fare una buona rasatura della finitura superficiale per evitare di creare altre criticità sulla pavimentazione derivanti da diverse sovrapposizioni di bitume, pessimi raccordi con l'impiantistica sotterranea.

Materiale suggerito: **Asfalto**

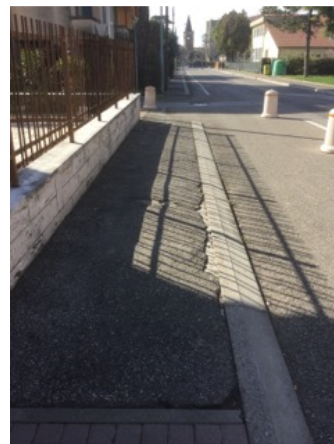
469

Sconnessione generalizzata della pavimentazione

Realizzazione di **marciapiede** o camminamento previa demolizione dell'esistente. Con superficie calpestabile compatta ed omogenea. La pendenza trasversale non dovrà superare l'1%. La larghezza del percorso non dovrà essere inferiore a cm 150.

Occorre fare una buona rasatura della finitura superficiale (attraverso la compattazione e la rullatura del materiale) per evitare di creare altre criticità sulla pavimentazione per le persone con difficoltà motorie. Ovvero non creare spessori e fonti di inciampo.

Materiale suggerito: **Asfalto**

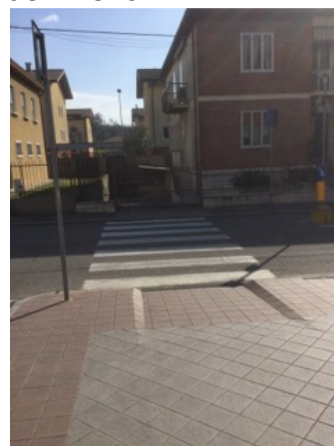
470

Assenza di **segnalazione tattile** per non vedenti in prossimità di attraversamento pedonale.

Adeguamento di attraversamento pedonale tramite **nuova realizzazione di segnaletica tattile a pavimento** (segnale pericolo valicabile), **posta trasversalmente alla direzione** di marcia. La segnaletica tattile di profondità 40 cm e larghezza uguale alla zebra, serve ad evidenziare la delimitazione tra sede pedonale e carrabile. In caso di isola salvagente, la segnaletica sarà ripetuta all'inizio e alla fine dell'isola come preavviso di attenzione; ciascuna di queste bande avrà una profondità minima di 40 cm.

Il materiale da utilizzarsi deve essere consono al contesto in cui si trova. Sono da evitarsi materiali in gomma incollati ma bensì piastrelle di ceramica, pietra lavorata in superficie o materiale autobloccante. Prevedere sempre l'intercettazione sul marciapiede quando si è in presenza di un attraversamento.

Materiale suggerito: **Tipo LogesVetEvolution (PVC)**

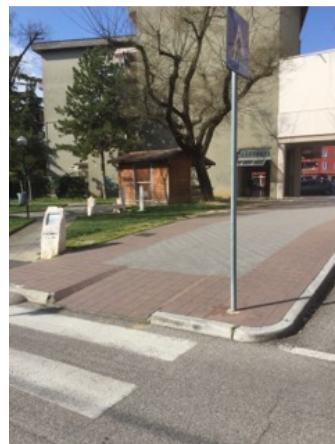
471

Percorso in pendenza **privo di corrimano**

Questa rampa molto pendente ha necessità di due corrimano laterali, oppure vista la presenza di un percorso alternativo va sostituita con dei gradini.

Dotazione di corrimano **su entrambi i lati della rampa**, di diametro mm 40, fissato con appositi sostegni a terra a cm 80 di altezza su tutto lo sviluppo della rampa stessa e, possibilmente, con prolungamento in piano per cm 50 di lunghezza.

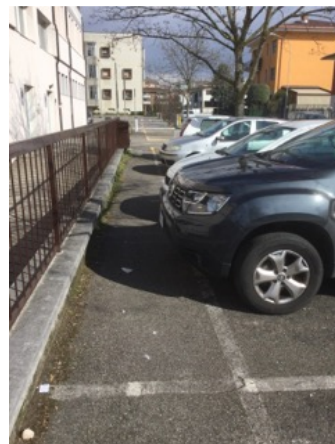
472

Carenza o inadeguatezza di protezione del percorso pedonale

Lievo della protezione esistente ed inserimento di paletto/archetto parapedonale in acciaio (o ferro zincato e tinteggiato) finalizzato ad aumentare il livello di sicurezza dei pedoni.

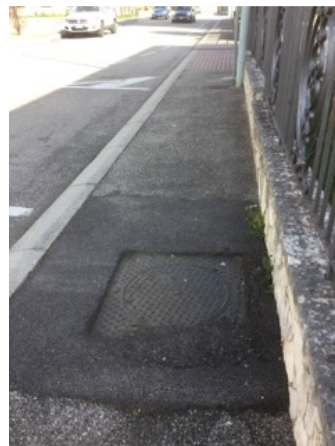
473

Pavimentazione dissestata per la presenza di **pozzetto/chiusino**

Adeguamento tramite asporto della pavimentazione esistente **e riposizionamento del manufatto** a quota adeguata alla pavimentazione circostante, realizzazione raccordo con stesura del tappetino d'usura tale da rendere il piano di calpestio perfettamente complanare.

Occorre fare una buona rasatura della finitura superficiale per evitare di creare altre criticità sulla pavimentazione per le persone con difficoltà motorie.

Materiale suggerito: **Asfalto**

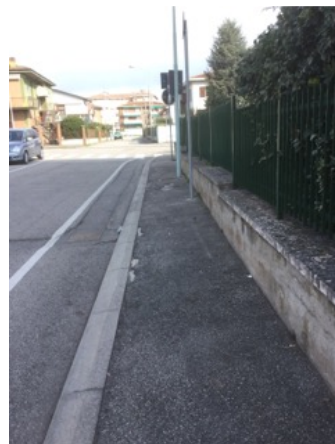
474

Sconnessione generalizzata della pavimentazione

Realizzazione di **marciapiede** o camminamento previa demolizione dell'esistente. Con superficie calpestabile compatta ed omogenea. La pendenza trasversale non dovrà superare l'1%. La larghezza del percorso non dovrà essere inferiore a cm 150.

Occorre fare una buona rasatura della finitura superficiale (attraverso la compattazione e la rullatura del materiale) per evitare di creare altre criticità sulla pavimentazione per le persone con difficoltà motorie. Ovvero non creare spessori e fonti di inciampo.

Materiale suggerito: **Asfalto**

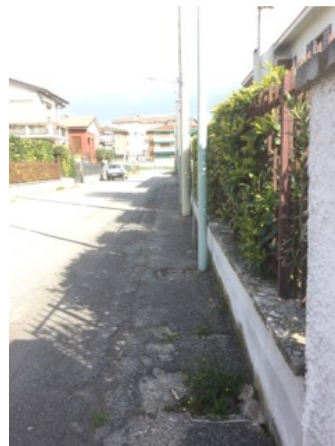
475

Assenza di percorso a raso

Nuova realizzazione di marciapiedi a raso con le seguenti caratteristiche:

- altezza massima 2,5 cm dal piano carrabile;
- larghezza minima 150 cm; in presenza di cospicuo flusso pedonale è consigliata larghezza 200 cm; è ammessa larghezza minima 100 cm solo in caso di restrizioni puntuali o di breve lunghezza (massimo 10 m);
- pendenza longitudinale 5% (massimo 8%);
- pendenza trasversale 1%;
- altezza minima libera da ostacoli 220 cm da piano di calpestio;
- finitura tale da rendere il piano di calpestio accessibile.

Occorre fare una buona rasatura della finitura superficiale per evitare di creare altre criticità sulla pavimentazione per le persone con difficoltà motorie.

Materiale suggerito: **Asfalto**

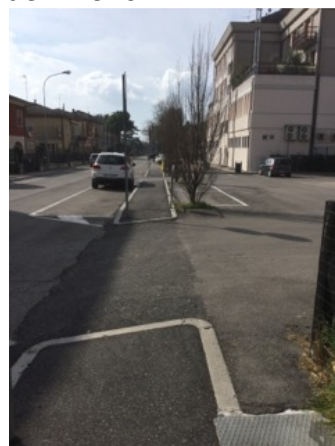
476

Passo carraio inadeguato

Pendenza trasversale non accessibile.

Adeguamento passo carraio tramite realizzazione di marciapiedi in **rilevato** (quota accesso immobile) e rampe di raccordo al percorso esistente, con pendenza 5% (massima 8%); il passo carraio sarà completo di elemento di raccordo per il passaggio dei veicoli; la porzione di percorso utile per i pedoni deve essere di larghezza minima 120 cm.

Occorre fare una buona rasatura della finitura superficiale per evitare di creare altre criticità sulla pavimentazione per le persone con difficoltà motorie.

Materiale suggerito: **Asfalto**

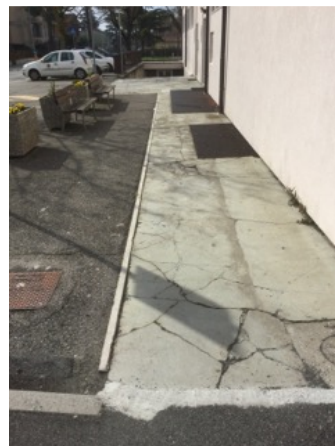
478

Presenza di sconnessioni, buche isolate, deformazioni della pavimentazione esistente, assenza di porzioni di essa.

Adeguamento della pavimentazione dissestata tramite **demolizione e rifacimento del tappetino d'usura o sostituzione di parte di essa**, con finitura tale da rendere il piano di calpestio perfettamente complanare e raccordato adeguatamente alla pavimentazione esistente.

Occorre fare una buona rasatura della finitura superficiale per evitare di creare altre criticità sulla pavimentazione per le persone con difficoltà motorie.

Materiale suggerito: **Conglomerato cementizio**

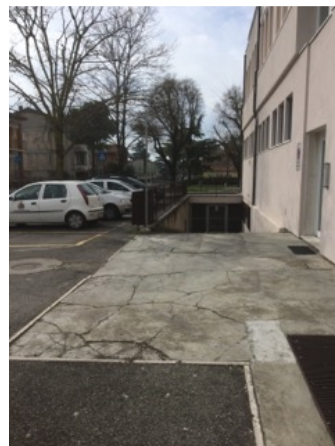
479

Presenza di sconnessioni, buche isolate, deformazioni della pavimentazione esistente, assenza di porzioni di essa.

Adeguamento della pavimentazione dissestata tramite **demolizione e rifacimento del tappetino d'usura o sostituzione di parte di essa**, con finitura tale da rendere il piano di calpestio perfettamente complanare e raccordato adeguatamente alla pavimentazione esistente.

Occorre fare una buona rasatura della finitura superficiale per evitare di creare altre criticità sulla pavimentazione per le persone con difficoltà motorie.

Materiale suggerito: **Conglomerato cementizio**

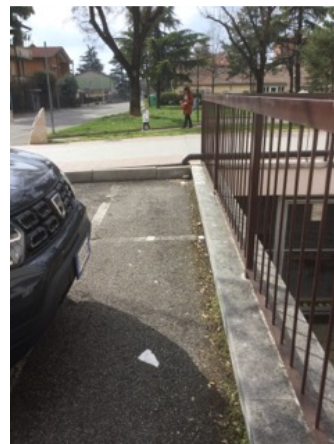
**ALIGHIERI, via****480**

Dislivello causato da **gradino di 2/30 cm**

Raccordo del percorso attraverso la creazione, con **asporto** di materiale, di due rampe di lunghezza sufficiente ad ottenere una pendenza non superiore al 5% e di larghezza di cm 120. Qualora la rampa sia proposta sulla direttrice del marciapiede la cui larghezza risulti inferiore a cm 120, questa sarà comunque di larghezza non inferiore a cm 100.

Lo stallo che dovrà essere creato al termine della rampa sarà complanare alla sede stradale e la larghezza pari all'attraversamento pedonale o passo carraio ove esistano e comunque non inferiore a cm 150.

Quando la differenza di quota fra i due piani (pedonale e carrabile) è maggiore di cm 20, si suggerisce di corredarla con cordolo battiruota o elemento di medesima risposta funzionale, nonché di corrimano, su almeno uno dei lati, visivamente percepibile alle persone ipovedenti.

Materiale suggerito: **Asfalto**

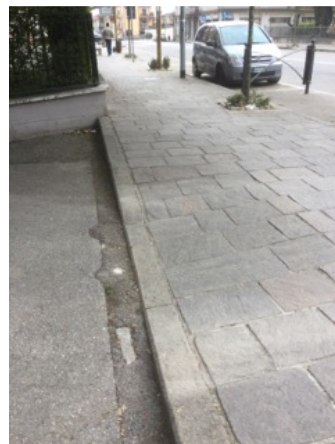
481

Dislivello causato da **gradino max 2,5 cm**

Eliminazione del dislivello attraverso la realizzazione di un raccordo della pavimentazione con l'area carrabile mediante la **sovrapposizione di uno strato bituminoso** su tutta la larghezza del marciapiede.

Occorre fare una buona rasatura della finitura superficiale (attraverso la compattazione e la rullatura del materiale) per evitare di creare altre criticità sulla pavimentazione per le persone con difficoltà motorie. Ovvero non creare spessori e fonti di inciampo.

Materiale suggerito: **Asfalto**
