Comune di Caldiero (VR)

PIANO DI ELIMINAZIONE DELLE BARRIERE ARCHITETTONICHE

RESISTENZA, viale della

SCHEDA n° 17
 aggiornato al 29/05/2021

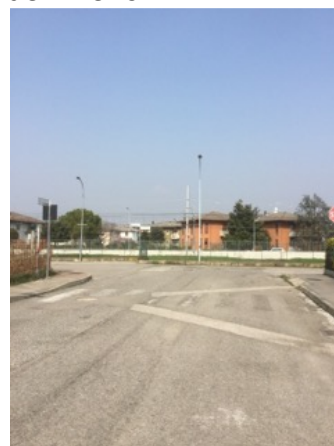
218

Assenza di attraversamento
pedonale a raso

Attraversamento esistente completamente inadeguato.

Nuova realizzazione di attraversamento pedonale **a raso**, tramite adeguamento dei raccordi al percorso pedonale esistente e inserimento di segnaletica tattile a pavimento (segnale pericolo valicabile) ad evidenziare la delimitazione tra sede pedonale e carrabile; realizzazione di zebraure di larghezza minima 250 cm. La pavimentazione utilizzata nell'attraversamento, sarà la medesima già presente.

Occorre fare una buona rasatura della finitura superficiale per evitare di creare altre criticità sulla pavimentazione derivanti da diverse sovrapposizioni di bitume, pessimi raccordi con l'impiantistica sotterranea.

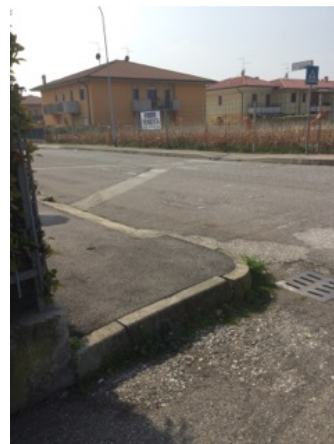
219

Dislivello causato da **gradino di 2/30 cm**

Raccordo del percorso attraverso la creazione, con **asporto** di materiale, di una rampa, di lunghezza sufficiente ad ottenere una pendenza non superiore al 5% e cm 120 di larghezza.

La rampa proposta sulla direttrice del marciapiede la cui larghezza risulti inferiore a cm 120, dovrà essere comunque di larghezza non inferiore a cm 100. Lo stallo che dovrà essere creato alla base della rampa sarà complanare alla sede stradale e la larghezza pari all'attraversamento pedonale o passo carraio ove esistano e comunque non inferiore a cm 150.

Quando la differenza di quota fra i due piani (pedonale e carrabile) è maggiore di cm 20, si suggerisce di corredarla con cordolo battiruota o elemento di medesima risposta funzionale, nonché di corrimano, su almeno uno dei lati, visivamente percepibile alle persone ipovedenti.

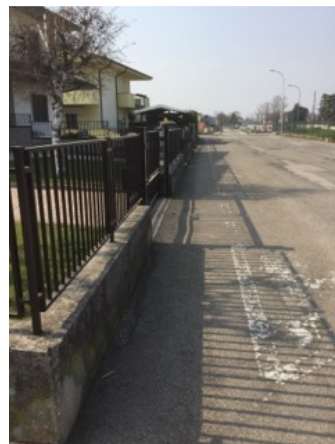
Assenza di percorso a raso

Allargare il percorso ora largo 1,20 m perché la presenza di auto parcheggiate spesso sporgono non rendendo accessibile il passaggio pedonale. Attenzione a pozzetti e caditoie sporgenti.

Nuova realizzazione di marciapiedi a raso con le seguenti caratteristiche:

- altezza massima 2,5 cm dal piano carrabile;
- larghezza minima 150 cm; in presenza di cospicuo flusso pedonale è consigliata larghezza 200 cm; è ammessa larghezza minima 100 cm solo in caso di restrizioni puntuali o di breve lunghezza (massimo 10 m);
- pendenza longitudinale 5% (massimo 8%);
- pendenza trasversale 1%;
- altezza minima libera da ostacoli 220 cm da piano di calpestio;
- finitura tale da rendere il piano di calpestio accessibile.

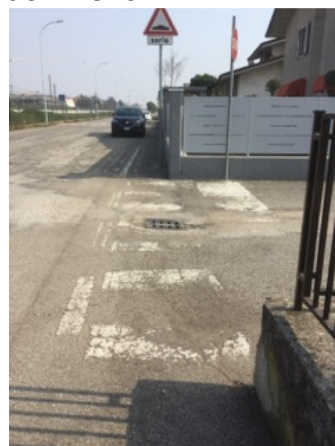
Attraversamento pedonale con pavimentazione inadeguata per la **presenza di sconnessioni**, chiusini/caditoie non raccordati con la pavimentazione esistente

Adeguamento dell'attraversamento tramite **demolizione e rifacimento di porzioni di pavimentazione**, di raccordi agli elementi tecnologici presenti, al fine di garantire l'accessibilità per i pedoni; successiva realizzazione di zebrastrade verniciate.

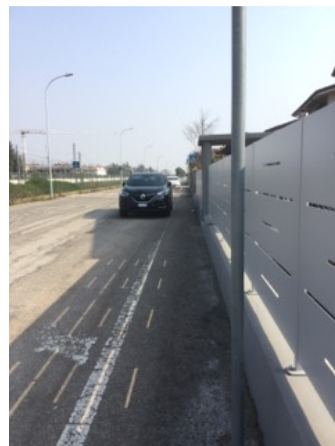
222

Assenza di percorso a raso

Allargare il percorso ora largo 1,20 m perché la presenza di auto parcheggiate spesso sporgono non rendendo accessibile il passaggio pedonale. Attenzione a pozzetti e caditoie sporgenti.

Nuova realizzazione di marciapiedi a raso con le seguenti caratteristiche:

- altezza massima 2,5 cm dal piano carrabile;
- larghezza minima 150 cm; in presenza di cospicuo flusso pedonale è consigliata larghezza 200 cm; è ammessa larghezza minima 100 cm solo in caso di restrizioni puntuali o di breve lunghezza (massimo 10 m);
- pendenza longitudinale 5% (massimo 8%);
- pendenza trasversale 1%;
- altezza minima libera da ostacoli 220 cm da piano di calpestio;
- finitura tale da rendere il piano di calpestio accessibile.

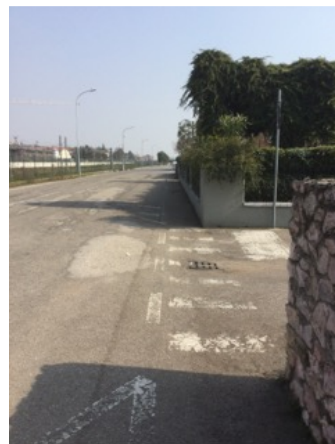
Attraversamento pedonale con pavimentazione inadeguata per la **presenza di sconnessioni**, chiusini/caditoie non raccordati con la pavimentazione esistente

Adeguamento dell'attraversamento tramite **demolizione e rifacimento di porzioni di pavimentazione**, di raccordi agli elementi tecnologici presenti, al fine di garantire l'accessibilità per i pedoni; successiva realizzazione di zebra verniciate.

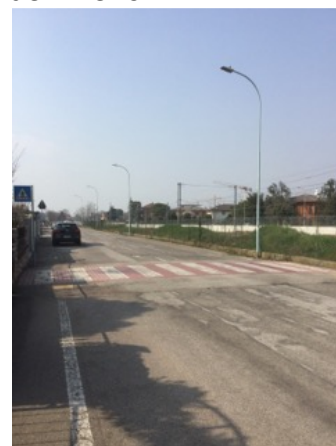
224

Assenza di **segnalazione tattile** per non vedenti in prossimità di attraversamento pedonale.

Adeguamento di attraversamento pedonale tramite **nuova realizzazione di segnaletica tattile** a pavimento (segnale pericolo valicabile), **posta trasversalmente alla direzione** di marcia. La segnaletica tattile di profondità 40 cm e larghezza uguale alla zebra, serve ad evidenziare la delimitazione tra sede pedonale e carrabile. In caso di isola salvagente, la segnaletica sarà ripetuta all'inizio e alla fine dell'isola come preavviso di attenzione; ciascuna di queste bande avrà una profondità minima di 40 cm.

Il materiale da utilizzarsi deve essere consono al contesto in cui si trova. Sono da evitarsi materiali in gomma incollati ma bensì piastrelle di ceramica, pietra lavorata in superficie o materiale autobloccante. Prevedere sempre l'intercettazione sul marciapiede quando si è in presenza di un attraversamento.

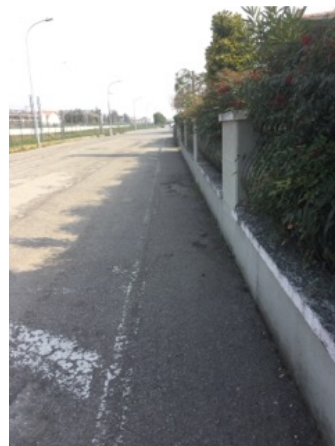
225

Assenza di percorso a raso

Allargare il percorso ora largo 1,20 m perché la presenza di auto parcheggiate spesso sporgono non rendendo accessibile il passaggio pedonale. Attenzione a pozzetti e caditoie sporgenti.

Nuova realizzazione di marciapiedi a raso con le seguenti caratteristiche:

- altezza massima 2,5 cm dal piano carrabile;
- larghezza minima 150 cm; in presenza di cospicuo flusso pedonale è consigliata larghezza 200 cm; è ammessa larghezza minima 100 cm solo in caso di restrizioni puntuali o di breve lunghezza (massimo 10 m);
- pendenza longitudinale 5% (massimo 8%);
- pendenza trasversale 1%;
- altezza minima libera da ostacoli 220 cm da piano di calpestio;
- finitura tale da rendere il piano di calpestio accessibile.

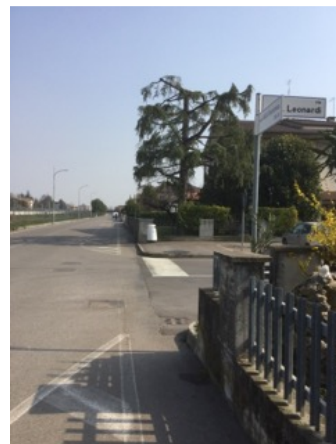
226

Assenza di attraversamento
pedonale a raso

Nuova realizzazione di attraversamento pedonale **a raso**, tramite adeguamento dei raccordi al percorso pedonale esistente e inserimento di segnaletica tattile a pavimento (segnale pericolo valicabile) ad evidenziare la delimitazione tra sede pedonale e carrabile; realizzazione di zebraure di larghezza minima 250 cm. La pavimentazione utilizzata nell'attraversamento, sarà la medesima già presente.

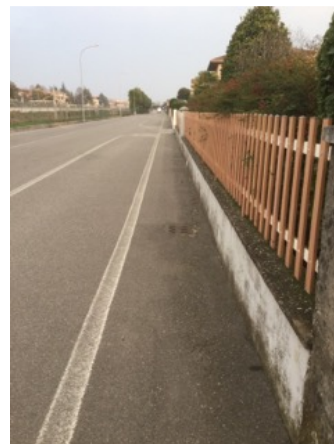
246

Assenza di percorso a raso

Allargare il percorso ora largo 1,20 m perché la presenza di auto parcheggiate spesso sporgono non rendendo accessibile il passaggio pedonale. Attenzione a pozzetti e caditoie sporgenti.

Nuova realizzazione di marciapiedi a raso con le seguenti caratteristiche:

- altezza massima 2,5 cm dal piano carrabile;
- larghezza minima 150 cm; in presenza di cospicuo flusso pedonale è consigliata larghezza 200 cm; è ammessa larghezza minima 100 cm solo in caso di restrizioni puntuali o di breve lunghezza (massimo 10 m);
- pendenza longitudinale 5% (massimo 8%);
- pendenza trasversale 1%;
- altezza minima libera da ostacoli 220 cm da piano di calpestio;
- finitura tale da rendere il piano di calpestio accessibile.

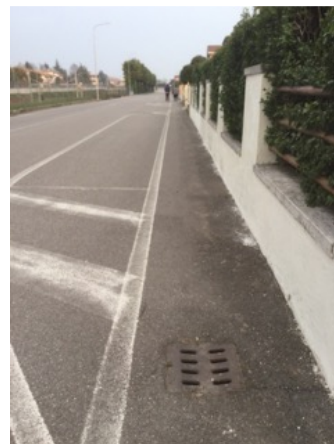
247

Assenza di percorso a raso

Allargare il percorso ora largo 1,20 m perché la presenza di auto parcheggiate spesso sporgono non rendendo accessibile il passaggio pedonale. Attenzione a pozzetti e caditoie sporgenti.

Nuova realizzazione di marciapiedi a raso con le seguenti caratteristiche:

- altezza massima 2,5 cm dal piano carrabile;
- larghezza minima 150 cm; in presenza di cospicuo flusso pedonale è consigliata larghezza 200 cm; è ammessa larghezza minima 100 cm solo in caso di restrizioni puntuali o di breve lunghezza (massimo 10 m);
- pendenza longitudinale 5% (massimo 8%);
- pendenza trasversale 1%;
- altezza minima libera da ostacoli 220 cm da piano di calpestio;
- finitura tale da rendere il piano di calpestio accessibile.

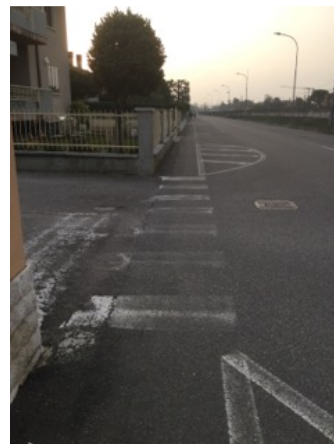
248

Assenza di strisce zebraate

Esecuzione di nuove zebraure atte a segnalare attraversamento pedonale. I segnali orizzontali devono essere realizzati con materiali tali da renderli visibili sia di giorno che di notte anche in presenza di pioggia o con fondo stradale bagnato; devono essere realizzati con materiali antisdrucchiolevoli e non devono sporgere più di 3 mm dal piano della pavimentazione.

Gli attraversamenti pedonali sono evidenziati sulla carreggiata mediante zebraure con strisce bianche parallele alla direzione di marcia dei veicoli, di lunghezza non inferiore a 2,50 m, sulle strade locali e su quelle urbane di quartiere, e a 4 m, sulle altre strade; la larghezza delle strisce e degli intervalli è di 50 cm.

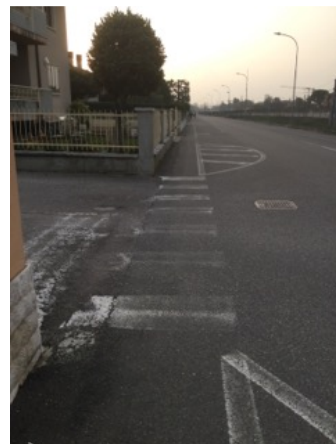
249

Assenza di strisce zebraate

Esecuzione di nuove zebraure atte a segnalare attraversamento pedonale. I segnali orizzontali devono essere realizzati con materiali tali da renderli visibili sia di giorno che di notte anche in presenza di pioggia o con fondo stradale bagnato; devono essere realizzati con materiali antisdrucchiolevoli e non devono sporgere più di 3 mm dal piano della pavimentazione.

Gli attraversamenti pedonali sono evidenziati sulla carreggiata mediante zebraure con strisce bianche parallele alla direzione di marcia dei veicoli, di lunghezza non inferiore a 2,50 m, sulle strade locali e su quelle urbane di quartiere, e a 4 m, sulle altre strade; la larghezza delle strisce e degli intervalli è di 50 cm. La larghezza degli attraversamenti pedonali deve essere comunque commisurata al flusso del traffico pedonale.

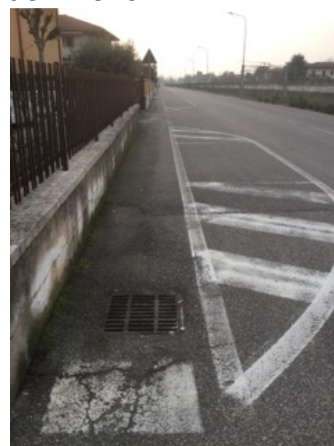
250

Assenza di percorso a raso

Allargare il percorso ora largo 1,20 m perché la presenza di auto parcheggiate spesso sporgono non rendendo accessibile il passaggio pedonale. Attenzione a pozzetti e caditoie sporgenti.

Nuova realizzazione di marciapiedi a raso con le seguenti caratteristiche:

- altezza massima 2,5 cm dal piano carrabile;
- larghezza minima 150 cm; in presenza di cospicuo flusso pedonale è consigliata larghezza 200 cm; è ammessa larghezza minima 100 cm solo in caso di restrizioni puntuali o di breve lunghezza (massimo 10 m);
- pendenza longitudinale 5% (massimo 8%);
- pendenza trasversale 1%;
- altezza minima libera da ostacoli 220 cm da piano di calpestio;
- finitura tale da rendere il piano di calpestio accessibile.

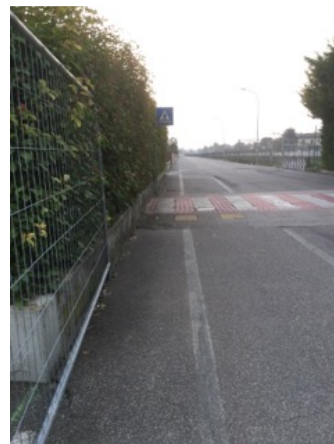
251

Assenza di percorso a raso

Allargare il percorso ora largo 1,20 m perché la presenza di auto parcheggiate spesso sporgono non rendendo accessibile il passaggio pedonale. Attenzione a pozzetti e caditoie sporgenti.

Nuova realizzazione di marciapiedi a raso con le seguenti caratteristiche:

- altezza massima 2,5 cm dal piano carrabile;
- larghezza minima 150 cm; in presenza di cospicuo flusso pedonale è consigliata larghezza 200 cm; è ammessa larghezza minima 100 cm solo in caso di restrizioni puntuali o di breve lunghezza (massimo 10 m);
- pendenza longitudinale 5% (massimo 8%);
- pendenza trasversale 1%;
- altezza minima libera da ostacoli 220 cm da piano di calpestio;
- finitura tale da rendere il piano di calpestio accessibile.

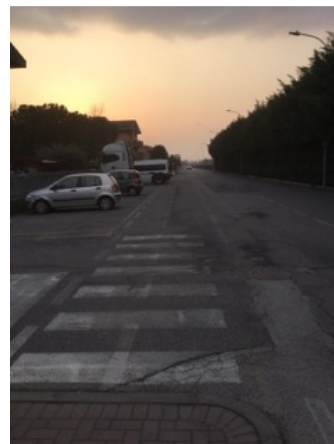
252

Assenza di percorso a raso

Nuova realizzazione di marciapiedi a raso con le seguenti caratteristiche:
