Comune di Caldiero (VR)

PIANO DI ELIMINAZIONE DELLE BARRIERE ARCHITETTONICHE

MARCOLUNGO, piazza

SCHEDA n° 21
aggiornato al 29/05/2021

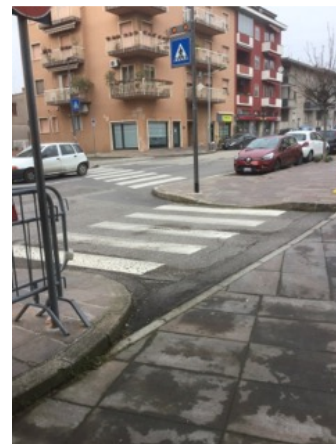
307

Assenza di **segnalazione tattile** per non vedenti in prossimità di attraversamento pedonale.

Adeguamento di attraversamento pedonale tramite **nuova realizzazione di segnaletica tattile a pavimento** (segnale pericolo valicabile), **posta trasversalmente alla direzione** di marcia. La segnaletica tattile di profondità 40 cm e larghezza uguale alla zebra, serve ad evidenziare la delimitazione tra sede pedonale e carrabile. In caso di isola salvagente, la segnaletica sarà ripetuta all'inizio e alla fine dell'isola come preavviso di attenzione; ciascuna di queste bande avrà una profondità minima di 40 cm.

Il materiale da utilizzarsi deve essere consono al contesto in cui si trova. Sono da evitarsi materiali in gomma incollati ma bensì piastrelle di ceramica, pietra lavorata in superficie o materiale autobloccante. Prevedere sempre l'intercettazione sul marciapiede quando si è in presenza di un attraversamento.

Materiale suggerito: **Tipo LogesVetEvolution (PVC)**

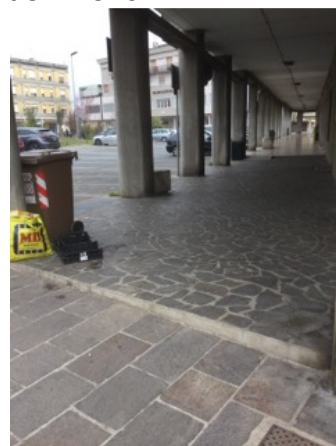
308

Dislivello causato da **gradino di 2/30 cm**

Raccordo del percorso attraverso la creazione, con **asporto** di materiale, di due rampe di lunghezza sufficiente ad ottenere una pendenza non superiore al 5% e di larghezza di cm 120. Qualora la rampa sia proposta sulla direttrice del marciapiede la cui larghezza risulti inferiore a cm 120, questa sarà comunque di larghezza non inferiore a cm 100.

Lo stallo che dovrà essere creato al termine della rampa sarà complanare alla sede stradale e la larghezza pari all'attraversamento pedonale o passo carraio ove esistano e comunque non inferiore a cm 150.

Quando la differenza di quota fra i due piani (pedonale e carrabile) è maggiore di cm 20, si suggerisce di corredarla con cordolo battiruota o elemento di medesima risposta funzionale, nonché di corrimano, su almeno uno dei lati, visivamente percepibile alle persone ipovedenti.

Occorre fare una buona rasatura della finitura superficiale (attraverso la compattazione e la rullatura del materiale) per evitare di creare altre criticità sulla pavimentazione per le persone con difficoltà motorie. Ovvero non creare spessori e fonti di inciampo.

Materiale suggerito: **Porfido (scaglie)**

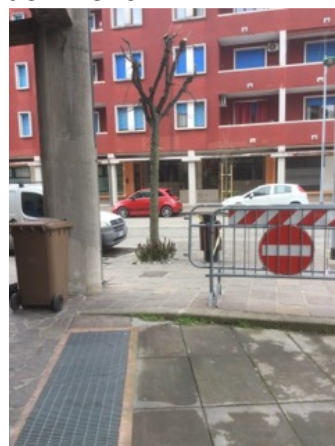
309

Passaggio pericoloso oltre che inaccessibile.

Dislivello causato da **gradino di 2/30 cm**

Raccordo del percorso attraverso la creazione, con **asporto** di materiale, di due rampe di lunghezza sufficiente ad ottenere una pendenza non superiore al 5% e di larghezza di cm 120. Qualora la rampa sia proposta sulla direttrice del marciapiede la cui larghezza risulti inferiore a cm 120, questa sarà comunque di larghezza non inferiore a cm 100.

Lo stallo che dovrà essere creato al termine della rampa sarà complanare alla sede stradale e la larghezza pari all'attraversamento pedonale o passo carraio ove esistano e comunque non inferiore a cm 150.

Quando la differenza di quota fra i due piani (pedonale e carrabile) è maggiore di cm 20, si suggerisce di corredarla con cordolo battiruota o elemento di medesima risposta funzionale, nonché di corrimano, su almeno uno dei lati, visivamente percepibile alle persone ipovedenti.

Occorre fare una buona rasatura della finitura superficiale (attraverso la compattazione e la rullatura del materiale) per evitare di creare altre criticità sulla pavimentazione per le persone con difficoltà motorie. Ovvero non creare spessori e fonti di inciampo.

Materiale suggerito: **Porfido (lastre regolari)**

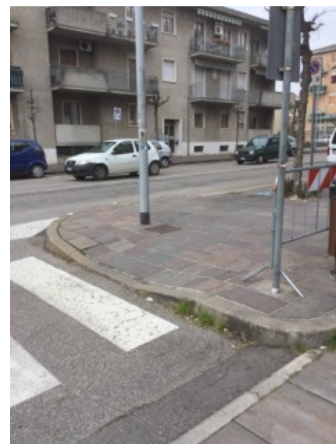
311

Scivolo con **pendenza eccessiva**

Demolizione della rampa esistente e **ricostruzione** della stessa con pendenza longitudinale tale da consentirne l'agevole superamento da parte di tutti (preferibilmente inferiore/uguale al 5%), e pendenza trasversale non superiore all'1%.

La pavimentazione dovrà essere antisdrucchioliva, uniforme e compatta.

La rampa dovrà avere larghezza non inferiore a cm 120 (se possibile larghezza 150 cm). Per lunghezze superiori a 10 m è necessario interrompere la rampa con un piano orizzontale intermedio di dimensioni non inferiori a cm 150x150.

Quando la differenza di quota fra i due piani (pedonale e carrabile) è maggiore di cm 20, si suggerisce di corredarla con cordolo battiruota o elemento di medesima risposta funzionale, nonché di corrimano, su almeno uno dei lati, visivamente percepibile anche a distanza al fine di ottenere anche una buona presegnalazione per ipovedenti.

Occorre fare una buona rasatura della finitura superficiale (attraverso la compattazione e la rullatura del materiale) per evitare di creare altre criticità sulla pavimentazione per le persone con difficoltà motorie. Ovvero non creare spessori e fonti di inciampo.

Il materiale del corrimano dovrebbe avere caratteristiche antisdrucchiolivi ed essere piacevole al tatto. Il materiale non deve trasmettere un calore eccessivo quando esposto lungamente al sole.

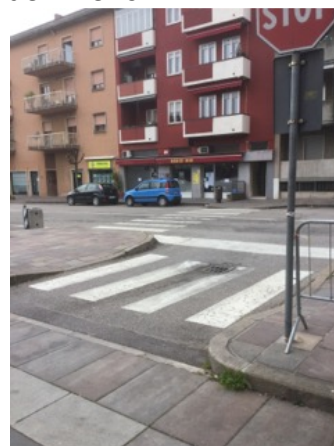
Assenza di **segnalazione tattile** per non vedenti in prossimità di attraversamento pedonale.

Adeguamento di attraversamento pedonale tramite nuova realizzazione di segnaletica tattile a pavimento (segnale pericolo valicabile), **posta trasversalmente alla direzione** di marcia. La segnaletica tattile di profondità 40 cm e larghezza uguale alla zebra, serve ad evidenziare la delimitazione tra sede pedonale e carrabile. In caso di isola salvagente, la segnaletica sarà ripetuta all'inizio e alla fine dell'isola come preavviso di attenzione; ciascuna di queste bande avrà una profondità minima di 40 cm.

Il materiale da utilizzarsi deve essere consono al contesto in cui si trova. Sono da evitarsi materiali in gomma incollati ma bensì piastrelle di ceramica, pietra lavorata in superficie o materiale autobloccante. Prevedere sempre l'intercettazione sul marciapiede quando si è in presenza di un attraversamento.

Materiale suggerito: Tipo LogesVetEvolution (PVC)

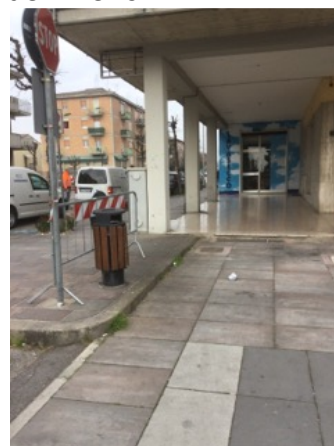
313

Questi angoli con gradini pericolosi tra viale de Gasperi e piazza Marcolungo sarebbe utile fossero riprogettati complessivamente in modo unitario

Dislivello causato da **gradino di 2/30 cm**

Raccordo del percorso attraverso la creazione, con **asporto** di materiale, di due rampe di lunghezza sufficiente ad ottenere una pendenza non superiore al 5% e di larghezza di cm 120. Qualora la rampa sia proposta sulla direttrice del marciapiede la cui larghezza risulti inferiore a cm 120, questa sarà comunque di larghezza non inferiore a cm 100.

Lo stallo che dovrà essere creato al termine della rampa sarà complanare alla sede stradale e la larghezza pari all'attraversamento pedonale o passo carraio ove esistano e comunque non inferiore a cm 150.

Quando la differenza di quota fra i due piani (pedonale e carrabile) è maggiore di cm 20, si suggerisce di corredarla con cordolo battiruota o elemento di medesima risposta funzionale, nonché di corrimano, su almeno uno dei lati, visivamente percepibile alle persone ipovedenti.

Occorre fare una buona rasatura della finitura superficiale (attraverso la compattazione e la rullatura del materiale) per evitare di creare altre criticità sulla pavimentazione per le persone con difficoltà motorie. Ovvero non creare spessori e fonti di inciampo.

Materiale suggerito: **Porfido (lastre regolari)**

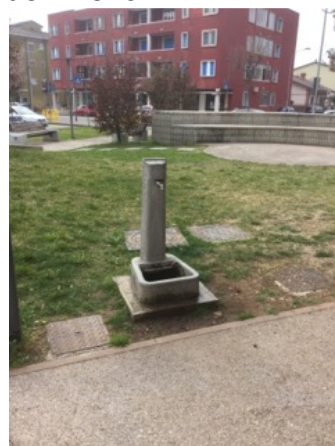
314

Assenza di fontana accessibile

Sostituzione della fontana esistente con un modello di fontana accessibile.

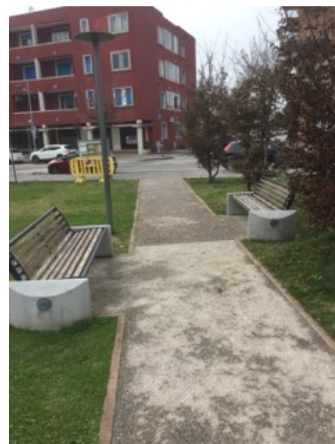
315

Assenza o adeguamento dimensionale dello stallo a corredo di seduta preesistente

Inserimento di una seduta all'esterno della direttrice principale del percorso pedonale; ovvero, in caso di seduta preesistente, sua riproposizione funzionale attraverso la ristrutturazione od ampliamento della pavimentazione di corredo.

L'area in realizzazione dovrà avere una larghezza sufficiente a contenere la panchina e lo spazio di sosta per una carrozzina.

Lo spazio occupato dalla sedia a ruote dovrà avere una profondità minima di cm.150 ed una larghezza di cm.110, dovrà essere pavimentato con materiale antisdrucchiabile ed essere complanare al percorso pedonale o eventualmente raccordato con scivolo di pendenza inferiore al 5%.

Qualora sia possibile, dotare la seduta di uno o più braccioli di ausilio per persone anziane o con disabilità.

Materiale suggerito: **Glorit**

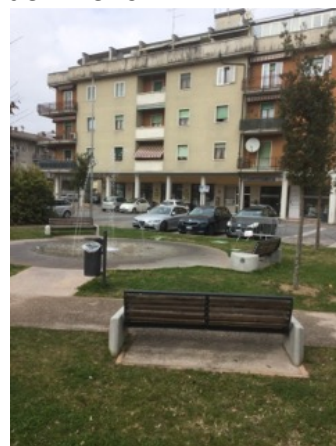
316

Assenza o adeguamento dimensionale dello stallo a corredo di seduta preesistente

Inserimento di una seduta all'esterno della direttrice principale del percorso pedonale; ovvero, in caso di seduta preesistente, sua riproposizione funzionale attraverso la ristrutturazione od ampliamento della pavimentazione di corredo.

L'area in realizzazione dovrà avere una larghezza sufficiente a contenere la panchina e lo spazio di sosta per una carrozzina.

Lo spazio occupato dalla sedia a ruote dovrà avere una profondità minima di cm.150 ed una larghezza di cm.110, dovrà essere pavimentato con materiale antisdrucchiabile ed essere complanare al percorso pedonale o eventualmente raccordato con scivolo di pendenza inferiore al 5%.

Qualora sia possibile, dotare la seduta di uno o più braccioli di ausilio per persone anziane o con disabilità.

Materiale suggerito: **Massello autobloccante**

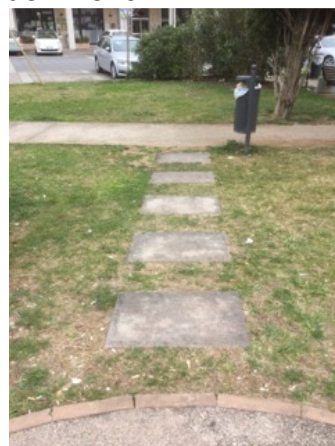
317

Percorso a raso con sconnessioni, buche, mancata finitura, deformazioni

Adeguamento del percorso tramite **demolizione e rifacimento del marciapiedi a raso**, con le seguenti caratteristiche:

- altezza massima 2,5 cm dal piano carrabile;
- larghezza minima 150 cm; in presenza di cospicuo flusso pedonale è consigliata larghezza 200 cm; è ammessa larghezza minima 100 cm solo in caso di restrizioni puntuali o di breve lunghezza (massimo 10 m);
- pendenza longitudinale 5% (massimo 8%);
- pendenza trasversale 1%;
- altezza minima libera da ostacoli 220 cm da piano di calpestio;
- finitura tale da rendere il piano di calpestio accessibile.

Occorre fare una buona rasatura della finitura superficiale per evitare di creare altre criticità sulla pavimentazione per le persone con difficoltà motorie.

Materiale suggerito: **Massello autobloccante**

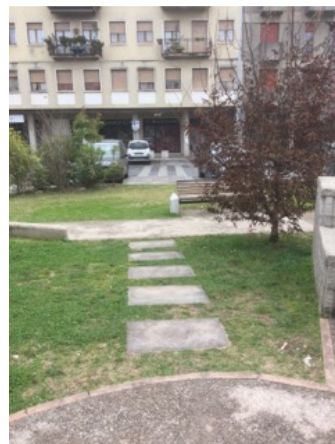
318

Percorso a raso con sconnessioni, buche, mancata finitura, deformazioni

Adeguamento del percorso tramite **demolizione e rifacimento del marciapiedi a raso**, con le seguenti caratteristiche:

- altezza massima 2,5 cm dal piano carrabile;
- larghezza minima 150 cm; in presenza di cospicuo flusso pedonale è consigliata larghezza 200 cm; è ammessa larghezza minima 100 cm solo in caso di restrizioni puntuali o di breve lunghezza (massimo 10 m);
- pendenza longitudinale 5% (massimo 8%);
- pendenza trasversale 1%;
- altezza minima libera da ostacoli 220 cm da piano di calpestio;
- finitura tale da rendere il piano di calpestio accessibile.

Occorre fare una buona rasatura della finitura superficiale per evitare di creare altre criticità sulla pavimentazione per le persone con difficoltà motorie.

Materiale suggerito: **Massello autobloccante**
