Comune di Caldiero (VR)

PIANO DI ELIMINAZIONE DELLE BARRIERE ARCHITETTONICHE

VITTORIO VENETO, piazza

SCHEDA n° 24
aggiornato al 29/05/2021

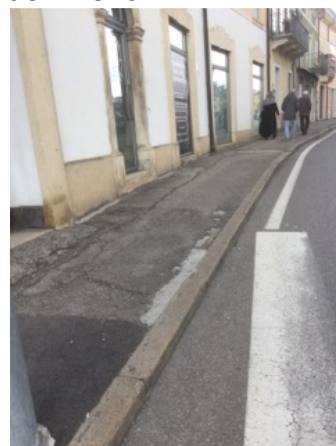
Foto del rilievo

Dislivello causato da **gradino di 2/30 cm**

Raccordo del percorso attraverso la creazione, con **asporto** di materiale, di due rampe di lunghezza sufficiente ad ottenere una pendenza non superiore al 5% e di larghezza di cm 120. Qualora la rampa sia proposta sulla direttrice del marciapiede la cui larghezza risulti inferiore a cm 120, questa sarà comunque di larghezza non inferiore a cm 100.

Lo stallo che dovrà essere creato al termine della rampa sarà complanare alla sede stradale e la larghezza pari all'attraversamento pedonale o passo carraio ove esistano e comunque non inferiore a cm 150.

Quando la differenza di quota fra i due piani (pedonale e carrabile) è maggiore di cm 20, si suggerisce di corredarla con cordolo battiruota o elemento di medesima risposta funzionale, nonché di corrimano, su almeno uno dei lati, visivamente percepibile alle persone ipovedenti.

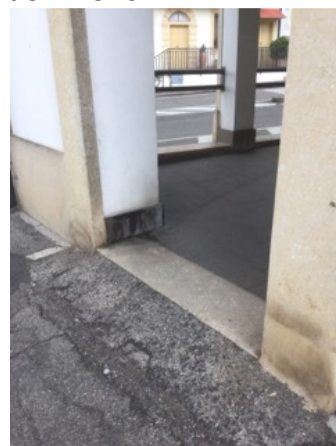
Foto del rilievo

Dislivello causato da **gradino di 2/30 cm**

Raccordo del percorso attraverso la creazione, con **asporto** di materiale, di una rampa, di lunghezza sufficiente ad ottenere una pendenza non superiore al 5% e cm 120 di larghezza.

La rampa proposta sulla direttrice del marciapiede la cui larghezza risulti inferiore a cm 120, dovrà essere comunque di larghezza non inferiore a cm 100. Lo stallo che dovrà essere creato alla base della rampa sarà complanare alla sede stradale e la larghezza pari all'attraversamento pedonale o passo carraio ove esistano e comunque non inferiore a cm 150.

Quando la differenza di quota fra i due piani (pedonale e carrabile) è maggiore di cm 20, si suggerisce di corredarla con cordolo battiruota o elemento di medesima risposta funzionale, nonché di corrimano, su almeno uno dei lati, visivamente percepibile alle persone ipovedenti.

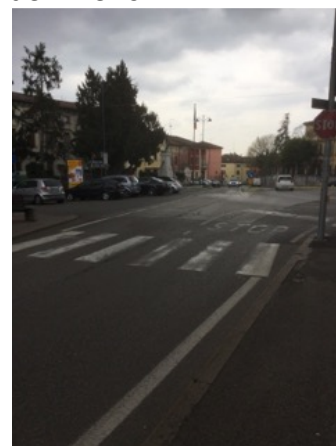
Foto del rilievo

Assenza di **segnalazione tattile** per non vedenti in prossimità di attraversamento pedonale.

Adeguamento di attraversamento pedonale tramite **nuova realizzazione di segnaletica tattile a pavimento** (segnale pericolo valicabile), **posta trasversalmente alla direzione** di marcia. La segnaletica tattile di profondità 40 cm e larghezza uguale alla zebra, serve ad evidenziare la delimitazione tra sede pedonale e carrabile. In caso di isola salvagente, la segnaletica sarà ripetuta all'inizio e alla fine dell'isola come preavviso di attenzione; ciascuna di queste bande avrà una profondità minima di 40 cm.

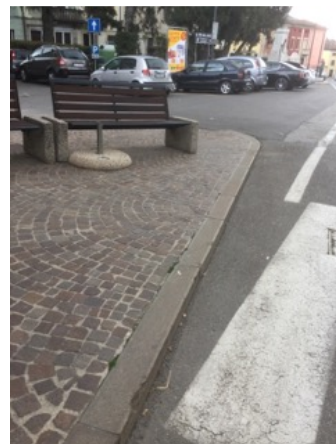
Foto del rilievo

Dislivello causato da **gradino di 2/30 cm**

Raccordo del percorso attraverso la creazione, con **asporto** di materiale, di due rampe di lunghezza sufficiente ad ottenere una pendenza non superiore al 5% e di larghezza di cm 120. Qualora la rampa sia proposta sulla direttrice del marciapiede la cui larghezza risulti inferiore a cm 120, questa sarà comunque di larghezza non inferiore a cm 100.

Lo stallo che dovrà essere creato al termine della rampa sarà complanare alla sede stradale e la larghezza pari all'attraversamento pedonale o passo carraio ove esistano e comunque non inferiore a cm 150.

Quando la differenza di quota fra i due piani (pedonale e carrabile) è maggiore di cm 20, si suggerisce di corredarla con cordolo battiruota o elemento di medesima risposta funzionale, nonché di corrimano, su almeno uno dei lati, visivamente percepibile alle persone ipovedenti.

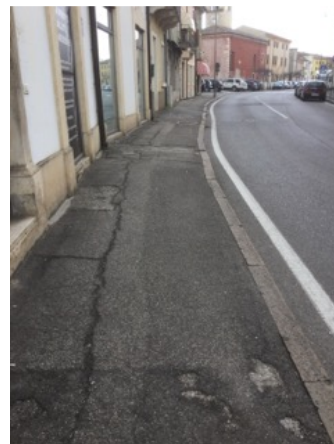
Foto del rilievo

Sconnessione generalizzata della pavimentazione

Realizzazione di **marciapiede** o camminamento previa demolizione dell'esistente. Con superficie calpestabile compatta ed omogenea. La pendenza trasversale non dovrà superare l'1%. La larghezza del percorso non dovrà essere inferiore a cm 150.

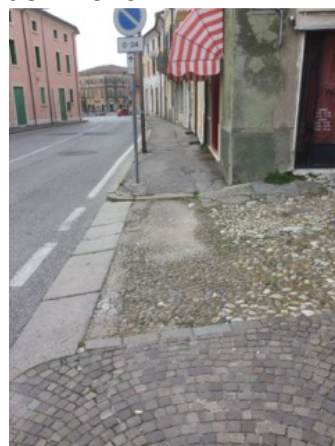
Foto del rilievo

Passo carraio inadeguato

Adeguamento passo carraio tramite realizzazione di marciapiedi in **rilevato** (quota accesso immobile) e rampe di raccordo al percorso esistente, con pendenza 5% (massima 8%); il passo carraio sarà completo di elemento di raccordo per il passaggio dei veicoli; la porzione di percorso utile per i pedoni deve essere di larghezza minima 120 cm.

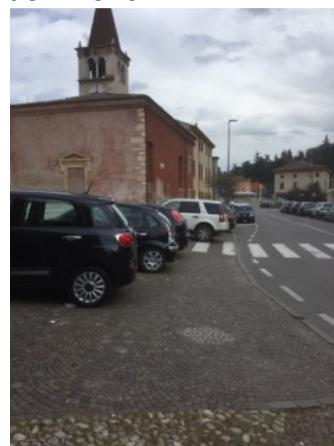
Foto del rilievo

Ostacolo costituito dalla **sosta non regolamentare** di veicoli di varia natura

Protezione del percorso pedonale da parte di veicoli a quattro e due ruote, attraverso un maggior controllo da parte delle forze dell'ordine. Pertanto, per evitare forme di infortunio soprattutto da parte di persone ipovedenti e/o anziane, il percorso deve restare libero da ostacoli. La presenza di veicoli può sottintendere una necessità di spazio che dovrà essere individuato in prossimità del luogo e con le infrastrutture necessarie.

Per rendere accessibile il percorso è necessario togliere la sosta delle auto

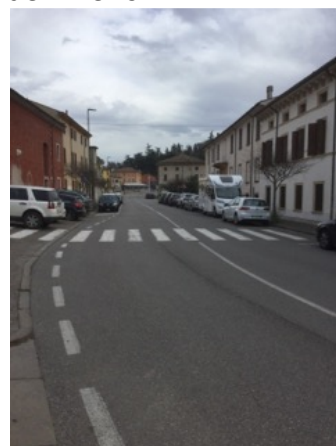
Foto del rilievo

Assenza di **segnalazione tattile** per non vedenti in prossimità di attraversamento pedonale.

Adeguamento di attraversamento pedonale tramite nuova realizzazione di segnaletica tattile a pavimento (segnale pericolo valicabile), **posta trasversalmente alla direzione** di marcia. La segnaletica tattile di profondità 40 cm e larghezza uguale alla zebra, serve ad evidenziare la delimitazione tra sede pedonale e carrabile. In caso di isola salvagente, la segnaletica sarà ripetuta all'inizio e alla fine dell'isola come preavviso di attenzione; ciascuna di queste bande avrà una profondità minima di 40 cm.

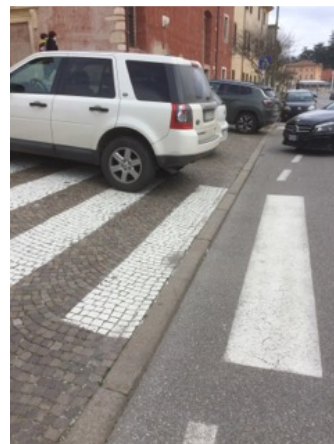
Foto del rilievo

Dislivello causato da **gradino di 2/30 cm**

Raccordo del percorso attraverso la creazione, con **asporto** di materiale, di due rampe di lunghezza sufficiente ad ottenere una pendenza non superiore al 5% e di larghezza di cm 120. Qualora la rampa sia proposta sulla direttrice del marciapiede la cui larghezza risulti inferiore a cm 120, questa sarà comunque di larghezza non inferiore a cm 100.

Lo stallo che dovrà essere creato al termine della rampa sarà complanare alla sede stradale e la larghezza pari all'attraversamento pedonale o passo carraio ove esistano e comunque non inferiore a cm 150.

Abbassare questo tratto di percorso in allineamento co la strada, attenzione alla pendenza trasversale.

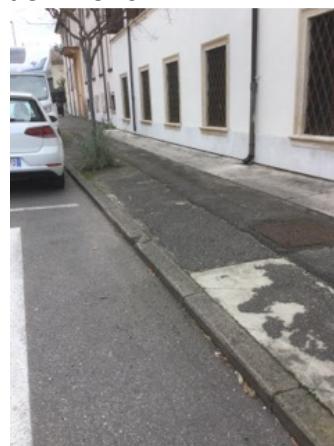
Foto del rilievo

Dislivello causato da **gradino di 2/30 cm**

Raccordo del percorso attraverso la creazione, con **asporto** di materiale, di due rampe di lunghezza sufficiente ad ottenere una pendenza non superiore al 5% e di larghezza di cm 120. Qualora la rampa sia proposta sulla direttrice del marciapiede la cui larghezza risulti inferiore a cm 120, questa sarà comunque di larghezza non inferiore a cm 100.

Lo stallo che dovrà essere creato al termine della rampa sarà complanare alla sede stradale e la larghezza pari all'attraversamento pedonale o passo carraio ove esistano e comunque non inferiore a cm 150.

Abbassare questo tratto di percorso in allineamento co la strada.

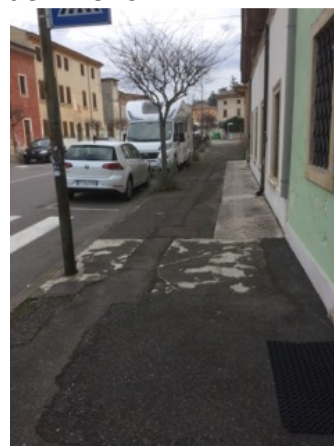
Foto del rilievo

Sconnessione generalizzata della pavimentazione

Realizzazione di **marciapiede** o camminamento previa demolizione dell'esistente. Con superficie calpestabile compatta ed omogenea. La pendenza trasversale non dovrà superare l'1%. La larghezza del percorso non dovrà essere inferiore a cm 150.

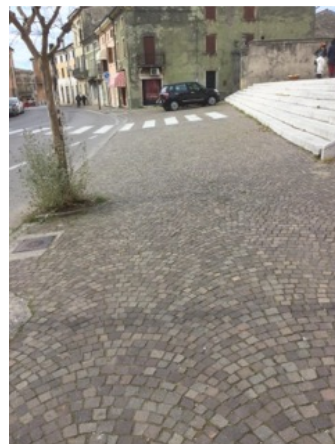
Foto del rilievo

Presenza di **pendenza trasversale** eccessiva

Demolizione e rifacimento di parte di pavimentazione esistente al fine di ottenere il piano di calpestio con pendenza trasversale non superiore all'1%.

Si suggerisce una pendenza trasversale ottimale dell'1% e comunque non superiore al 2% solo se su brevi tratti (qualche metro).

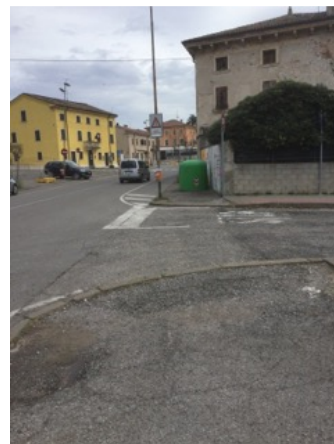
Foto del rilievo

Assenza di attraversamento
pedonale a raso

Nuova realizzazione di attraversamento pedonale **a raso**, tramite adeguamento dei raccordi al percorso pedonale esistente e inserimento di segnaletica tattile a pavimento (segnale pericolo valicabile) ad evidenziare la delimitazione tra sede pedonale e carrabile; realizzazione di zebrature di larghezza minima 250 cm. La pavimentazione utilizzata nell'attraversamento, sarà la medesima già presente.

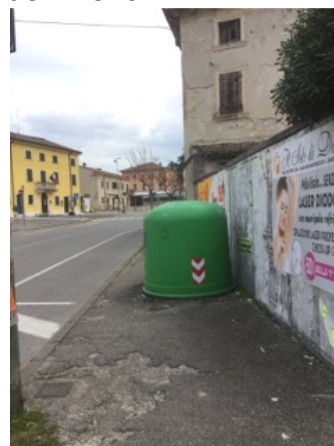
Foto del rilievo

Ostacolo costituito da **cassonetto della spazzatura**

Ricollocazione dell'oggetto esistente lasciando un **passaggio netto** per i pedoni di almeno **cm 120** in larghezza.

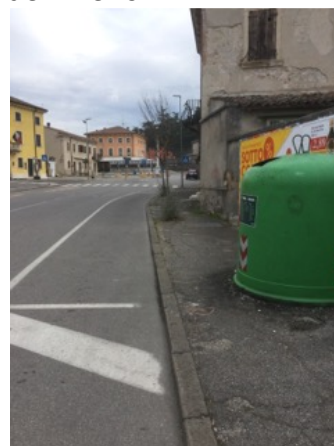
Foto del rilievo

Sconnessione generalizzata della pavimentazione

Realizzazione di **marciapiede** o camminamento previa demolizione dell'esistente. Con superficie calpestabile compatta ed omogenea. La pendenza trasversale non dovrà superare l'1%. La larghezza del percorso non dovrà essere inferiore a cm 150.

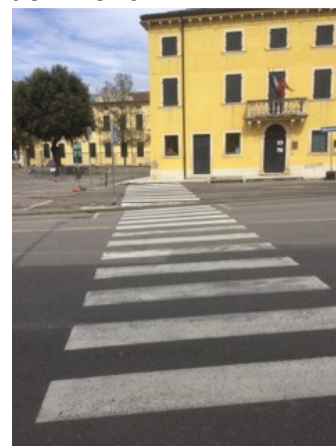
Foto del rilievo

Assenza di **segnalazione tattile** per non vedenti in prossimità di attraversamento pedonale.

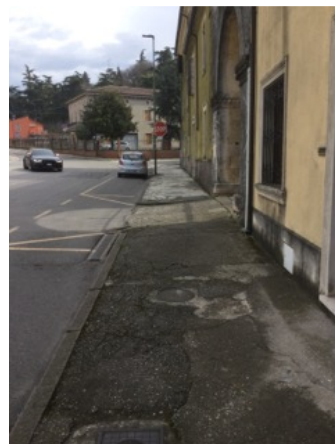
Foto del rilievo

Sconnessione generalizzata della pavimentazione

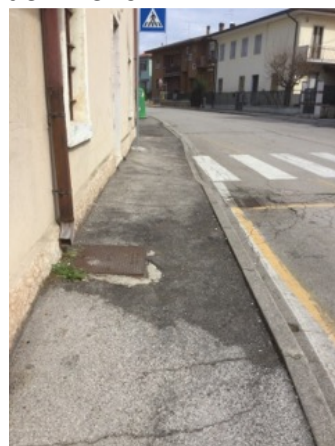
Foto del rilievo

Ostacolo dovuto a pozzetto sporgente

Riposizionamento del pozzetto/chiusino in modo da renderlo perfettamente complanare al pavimento. Eventuali griglie dovranno riportare le fessure in direzione ortogonale alla principale direzione di marcia.
