Comune di Caldiero (VR)

PIANO DI ELIMINAZIONE DELLE BARRIERE ARCHITETTONICHE

GUGLIELMO MARCONI, via

SCHEDE DEGLI INTERVENTI

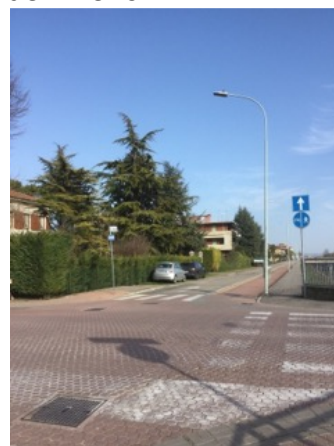
144

Assenza di **segnalazione tattile** per non vedenti in prossimità di attraversamento pedonale.

Adeguamento di attraversamento pedonale tramite nuova realizzazione di segnaletica tattile a pavimento (segnale pericolo valicabile), **posta trasversalmente alla direzione** di marcia. La segnaletica tattile di profondità 40 cm e larghezza uguale alla zebra, serve ad evidenziare la delimitazione tra sede pedonale e carrabile. In caso di isola salvagente, la segnaletica sarà ripetuta all'inizio e alla fine dell'isola come preavviso di attenzione; ciascuna di queste bande avrà una profondità minima di 40 cm.

Il materiale da utilizzarsi deve essere consono al contesto in cui si trova. Sono da evitarsi materiali in gomma incollati ma bensì piastrelle di ceramica, pietra lavorata in superficie o materiale autobloccante. Prevedere sempre l'intercettazione sul marciapiede quando si è in presenza di un attraversamento.

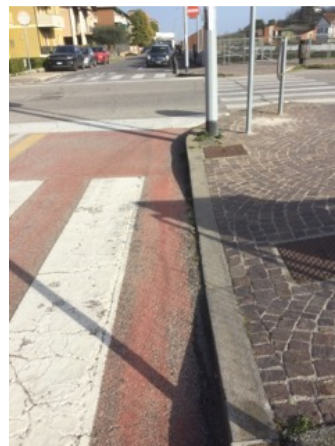
Dislivello causato da **gradino max 2,5 cm**

Eliminazione del dislivello attraverso la realizzazione di un raccordo della pavimentazione con l'area carrabile mediante la **sovrapposizione di uno strato bituminoso** su tutta la larghezza del marciapiede.

Occorre fare una buona rasatura della finitura superficiale (attraverso la compattazione e la rullatura del materiale) per evitare di creare altre criticità sulla pavimentazione per le persone con difficoltà motorie. Ovvero non creare spessori e fonti di inciampo.

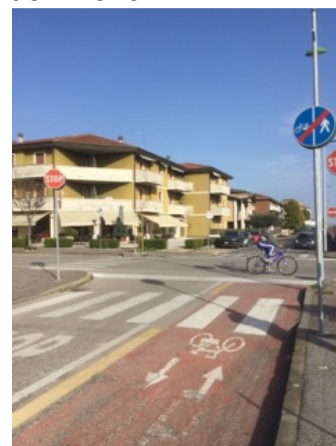
146

Assenza di **segnalazione tattile** per non vedenti in prossimità di attraversamento pedonale.

Adeguamento di attraversamento pedonale tramite **nuova realizzazione di segnaletica tattile** a pavimento (segnale pericolo valicabile), **posta trasversalmente alla direzione** di marcia. La segnaletica tattile di profondità 40 cm e larghezza uguale alla zebra, serve ad evidenziare la delimitazione tra sede pedonale e carrabile. In caso di isola salvagente, la segnaletica sarà ripetuta all'inizio e alla fine dell'isola come preavviso di attenzione; ciascuna di queste bande avrà una profondità minima di 40 cm.

Il materiale da utilizzarsi deve essere consono al contesto in cui si trova. Sono da evitarsi materiali in gomma incollati ma bensì piastrelle di ceramica, pietra lavorata in superficie o materiale autobloccante. Prevedere sempre l'intercettazione sul marciapiede quando si è in presenza di un attraversamento.

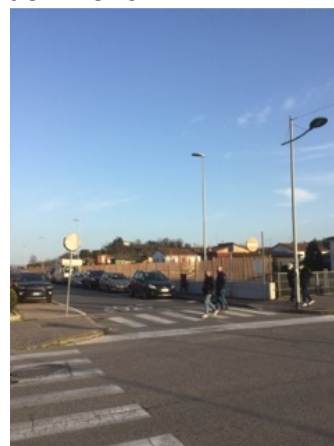
149

Assenza di **segnalazione tattile** per non vedenti in prossimità di attraversamento pedonale.

Adeguamento di attraversamento pedonale tramite **nuova realizzazione di segnaletica tattile a pavimento** (segnale pericolo valicabile), **posta trasversalmente alla direzione** di marcia. La segnaletica tattile di profondità 40 cm e larghezza uguale alla zebra, serve ad evidenziare la delimitazione tra sede pedonale e carrabile. In caso di isola salvagente, la segnaletica sarà ripetuta all'inizio e alla fine dell'isola come preavviso di attenzione; ciascuna di queste bande avrà una profondità minima di 40 cm.

Il materiale da utilizzarsi deve essere consono al contesto in cui si trova. Sono da evitarsi materiali in gomma incollati ma bensì piastrelle di ceramica, pietra lavorata in superficie o materiale autobloccante. Prevedere sempre l'intercettazione sul marciapiede quando si è in presenza di un attraversamento.

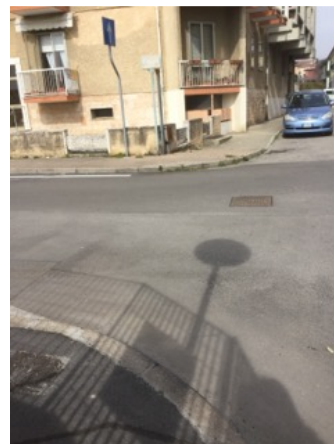
**GUGLIELMO MARCONI, viale****205**

Assenza di attraversamento
pedonale a raso

Nuova realizzazione di attraversamento pedonale **a raso**, tramite adeguamento dei raccordi al percorso pedonale esistente e inserimento di segnaletica tattile a pavimento (segnale pericolo valicabile) ad evidenziare la delimitazione tra sede pedonale e carrabile; realizzazione di zebraure di larghezza minima 250 cm. La pavimentazione utilizzata nell'attraversamento, sarà la medesima già presente.

Occorre fare una buona rasatura della finitura superficiale per evitare di creare altre criticità sulla pavimentazione derivanti da diverse sovrapposizioni di bitume, pessimi raccordi con l'impiantistica sotterranea.
