Comune di Caldiero (VR)

# PIANO DI ELIMINAZIONE DELLE BARRIERE ARCHITETTONICHE

**VAGO, via**

SCHEDA n° 31  
aggiornato al 29/05/2021

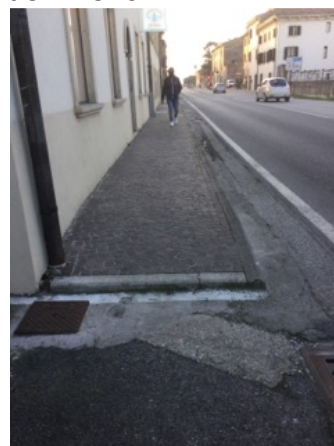
## Foto del rilievo

Dislivello causato da gradino di **2/30 cm**

Raccordo del percorso attraverso la creazione, con **asporto** di materiale, di una rampa di lunghezza sufficiente ad ottenere una pendenza non superiore al 5% e di larghezza pari alla larghezza del marciapiede. Qualora la rampa sia proposta sulla direttrice del marciapiede la cui larghezza dello stesso risulti superiore a cm.200, questa sarà comunque di larghezza non inferiore a cm.120. Ogni rampa di nuova realizzazione dovrà sempre avere una superficie trattata, in modo tale da rendere percepibile il manufatto da parte delle persone non vedenti attraverso un segnale tattilo plantare ottenibile mediante incisione del materiale secondo la codificazione determinata dalle associazioni locali delle persone non vedenti. Il medesimo materiale costituente la rampa dovrà essere cromaticamente percepibile dalle persone ipovedenti attraverso idoneo contrasto dei materiali.

Quando la differenza di quota fra i due piani (pedonale e carrabile) è maggiore di cm 20, si suggerisce di corredarla con cordolo battiruota o elemento di medesima risposta funzionale, nonché di corrimano, su almeno uno dei lati, visivamente percepibile alle persone ipovedenti.

Occorre fare una buona rasatura della finitura superficiale (attraverso la compattazione e la rullatura del materiale) per evitare di creare altre criticità sulla pavimentazione per le persone con difficoltà motorie. Ovvero non creare spessori e fonti di inciampo.

Materiale suggerito: **Asfalto**

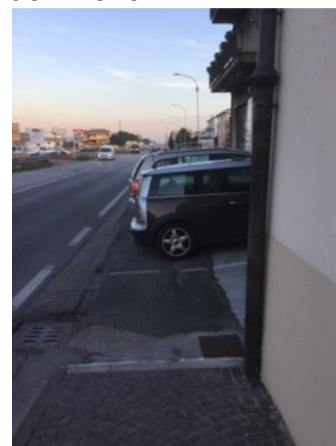
### Foto del rilievo

Ostacolo costituito dalla sosta regolamentare di veicoli

Ridefinizione della segnaletica orizzontale e verticale di delimitazione dell'area.

Modificare localizzazione parcheggi che non permettono il passaggio di pedoni.

Materiale suggerito: **Vernice**

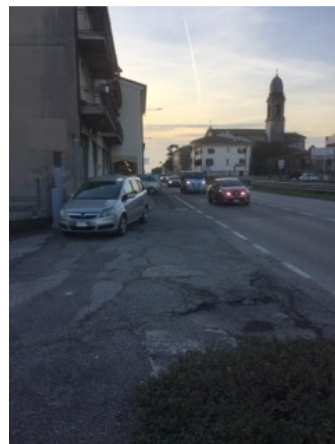
## Foto del rilievo

Sconnessione generalizzata della pavimentazione

Realizzazione di **marciapiede** o camminamento previa demolizione dell'esistente. Con superficie calpestabile compatta ed omogenea. La pendenza trasversale non dovrà superare l'1%. La larghezza del percorso non dovrà essere inferiore a cm 150.

Occorre fare una buona rasatura della finitura superficiale (attraverso la compattazione e la rullatura del materiale) per evitare di creare altre criticità sulla pavimentazione per le persone con difficoltà motorie. Ovvero non creare spessori e fonti di inciampo.

Materiale suggerito: **Asfalto**

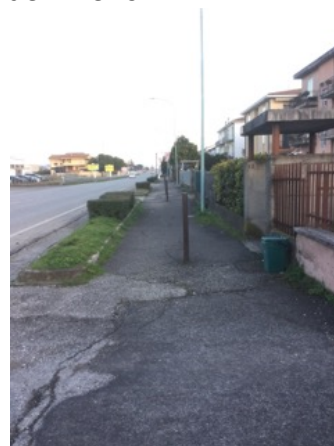
## Foto del rilievo

Sconnessione generalizzata della pavimentazione

Realizzazione di **marciapiede** o camminamento previa demolizione dell'esistente. Con superficie calpestabile compatta ed omogenea. La pendenza trasversale non dovrà superare l'1%. La larghezza del percorso non dovrà essere inferiore a cm 150.

Occorre fare una buona rasatura della finitura superficiale (attraverso la compattazione e la rullatura del materiale) per evitare di creare altre criticità sulla pavimentazione per le persone con difficoltà motorie. Ovvero non creare spessori e fonti di inciampo.

Materiale suggerito: **Asfalto**

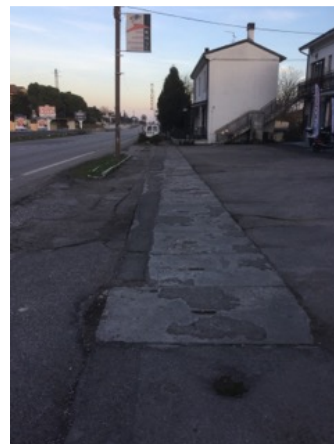
## Foto del rilievo

Sconnessione generalizzata della pavimentazione

Realizzazione di **marciapiede** o camminamento previa demolizione dell'esistente. Con superficie calpestabile compatta ed omogenea. La pendenza trasversale non dovrà superare l'1%. La larghezza del percorso non dovrà essere inferiore a cm 150.

Occorre fare una buona rasatura della finitura superficiale (attraverso la compattazione e la rullatura del materiale) per evitare di creare altre criticità sulla pavimentazione per le persone con difficoltà motorie. Ovvero non creare spessori e fonti di inciampo.

Materiale suggerito: **Asfalto**

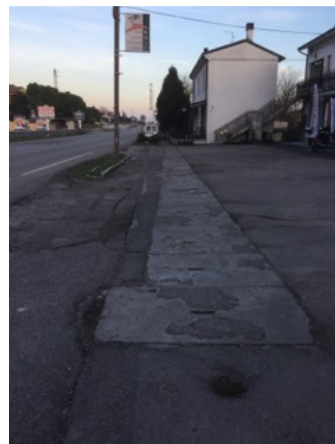
## Foto del rilievo

Sconnessione generalizzata della pavimentazione

Realizzazione di **marciapiede** o camminamento previa demolizione dell'esistente. Con superficie calpestabile compatta ed omogenea. La pendenza trasversale non dovrà superare l'1%. La larghezza del percorso non dovrà essere inferiore a cm 150.

Occorre fare una buona rasatura della finitura superficiale (attraverso la compattazione e la rullatura del materiale) per evitare di creare altre criticità sulla pavimentazione per le persone con difficoltà motorie. Ovvero non creare spessori e fonti di inciampo.

Materiale suggerito: **Asfalto**

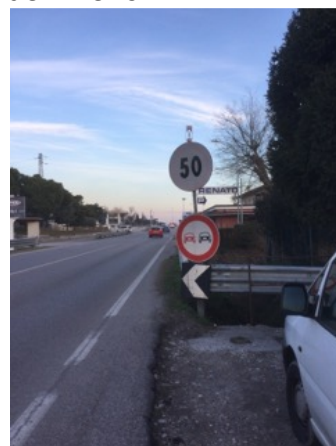
## Foto del rilievo

Assenza di percorso **in rilevato**

**Nuova realizzazione di marciapiedi in rilevato**, con le seguenti caratteristiche:

- altezza massima 12 cm dal piano carrabile;
- larghezza minima 150 cm; in presenza di cospicuo flusso pedonale è consigliata larghezza 200 cm; è ammessa larghezza minima 100 cm solo in caso di restrizioni puntuali o di breve lunghezza (massimo 10 m);
- pendenza longitudinale 5% (massimo 8%);
- pendenza trasversale 1%;
- altezza minima libera da ostacoli 220 cm da piano di calpestio;
- finitura tale da rendere il piano di calpestio accessibile.

Occorre fare una buona rasatura della finitura superficiale per evitare di creare altre criticità sulla pavimentazione per le persone con difficoltà motorie.

Materiale suggerito: **Conglomerato cementizio**

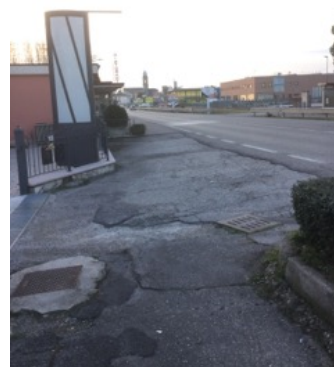
## Foto del rilievo

Sconnessione generalizzata della pavimentazione

Realizzazione di **marciapiede** o camminamento previa demolizione dell'esistente. Con superficie calpestabile compatta ed omogenea. La pendenza trasversale non dovrà superare l'1%. La larghezza del percorso non dovrà essere inferiore a cm 150.

Occorre fare una buona rasatura della finitura superficiale (attraverso la compattazione e la rullatura del materiale) per evitare di creare altre criticità sulla pavimentazione per le persone con difficoltà motorie. Ovvero non creare spessori e fonti di inciampo.

Attenzione, posare in piano i pozzetti presenti.

Materiale suggerito: **Asfalto**

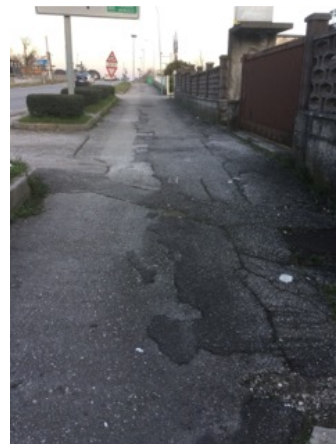
## Foto del rilievo

Sconnessione generalizzata della pavimentazione

Realizzazione di **marciapiede** o camminamento previa demolizione dell'esistente. Con superficie calpestabile compatta ed omogenea. La pendenza trasversale non dovrà superare l'1%. La larghezza del percorso non dovrà essere inferiore a cm 150.

Occorre fare una buona rasatura della finitura superficiale (attraverso la compattazione e la rullatura del materiale) per evitare di creare altre criticità sulla pavimentazione per le persone con difficoltà motorie. Ovvero non creare spessori e fonti di inciampo.

Attenzione, posare in piano le 4 caditoie presenti.

Materiale suggerito: **Asfalto**
