Comune di Caldiero (VR)

PIANO DI ELIMINAZIONE DELLE BARRIERE ARCHITETTONICHE

MIRANDOLA, via

SCHEDE DEGLI INTERVENTI

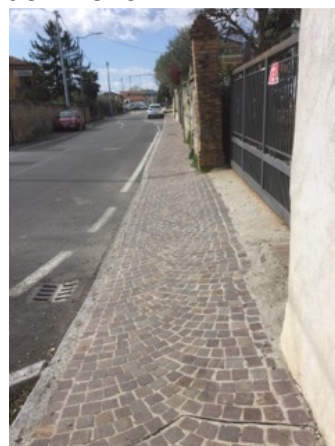
518

Passo carraio inadeguato

Adeguamento passo carraio tramite realizzazione di marciapiedi in **rilevato** (quota accesso immobile) e rampe di raccordo al percorso esistente, con pendenza 5% (massima 8%); il passo carraio sarà completo di elemento di raccordo per il passaggio dei veicoli; la porzione di percorso utile per i pedoni deve essere di larghezza minima 120 cm.

Occorre fare una buona rasatura della finitura superficiale per evitare di creare altre criticità sulla pavimentazione per le persone con difficoltà motorie.

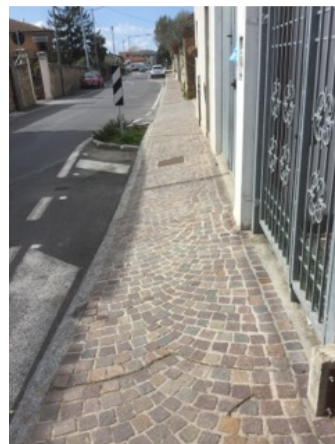
519

Passo carraio inadeguato

Adeguamento passo carraio tramite realizzazione di marciapiedi in **rilevato** (quota accesso immobile) e rampe di raccordo al percorso esistente, con pendenza 5% (massima 8%); il passo carraio sarà completo di elemento di raccordo per il passaggio dei veicoli; la porzione di percorso utile per i pedoni deve essere di larghezza minima 120 cm.

Occorre fare una buona rasatura della finitura superficiale per evitare di creare altre criticità sulla pavimentazione per le persone con difficoltà motorie.

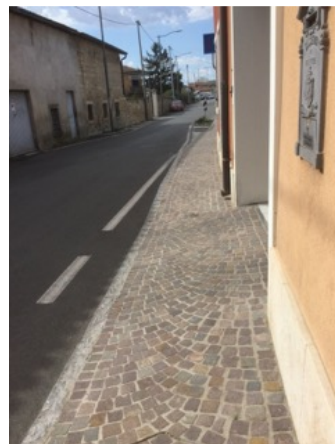
520

Passo carraio inadeguato

Adeguamento passo carraio tramite realizzazione di marciapiedi in **rilevato** (quota accesso immobile) e rampe di raccordo al percorso esistente, con pendenza 5% (massima 8%); il passo carraio sarà completo di elemento di raccordo per il passaggio dei veicoli; la porzione di percorso utile per i pedoni deve essere di larghezza minima 120 cm.

Occorre fare una buona rasatura della finitura superficiale per evitare di creare altre criticità sulla pavimentazione per le persone con difficoltà motorie.

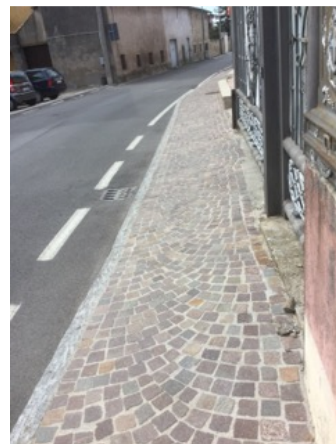
521

Passo carraio inadeguato

Adeguamento passo carraio tramite realizzazione di marciapiedi in **rilevato** (quota accesso immobile) e rampe di raccordo al percorso esistente, con pendenza 5% (massima 8%); il passo carraio sarà completo di elemento di raccordo per il passaggio dei veicoli; la porzione di percorso utile per i pedoni deve essere di larghezza minima 120 cm.

Occorre fare una buona rasatura della finitura superficiale per evitare di creare altre criticità sulla pavimentazione per le persone con difficoltà motorie.

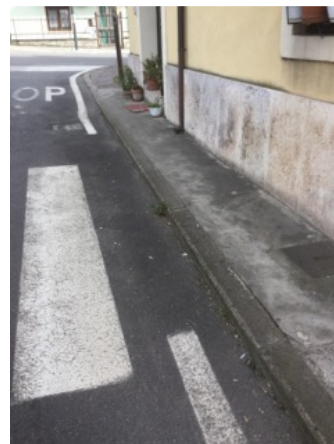
522

Dislivello causato da **gradino di 2/30 cm**

Raccordo del percorso attraverso la creazione, con **asporto** di materiale, di due rampe di lunghezza sufficiente ad ottenere una pendenza non superiore al 5% e di larghezza di cm 120. Qualora la rampa sia proposta sulla direttrice del marciapiede la cui larghezza risulti inferiore a cm 120, questa sarà comunque di larghezza non inferiore a cm 100.

Lo stallo che dovrà essere creato al termine della rampa sarà complanare alla sede stradale e la larghezza pari all'attraversamento pedonale o passo carraio ove esistano e comunque non inferiore a cm 150.

Quando la differenza di quota fra i due piani (pedonale e carrabile) è maggiore di cm 20, si suggerisce di corredarla con cordolo battiruota o elemento di medesima risposta funzionale, nonché di corrimano, su almeno uno dei lati, visivamente percepibile alle persone ipovedenti.

Occorre fare una buona rasatura della finitura superficiale (attraverso la compattazione e la rullatura del materiale) per evitare di creare altre criticità sulla pavimentazione per le persone con difficoltà motorie. Ovvero non creare spessori e fonti di inciampo.

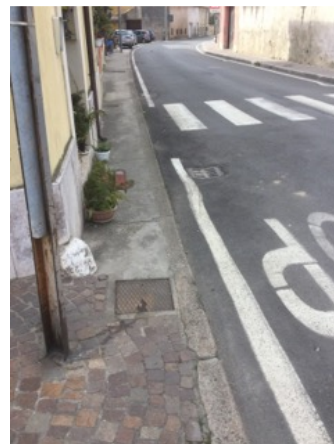
523

Assenza di percorso accessibile
(**sottodimensionato**)

Realizzazione a fianco del percorso esistente, di una nuova pavimentazione pedonale, identica alla preesistente, aumentando la larghezza complessiva del percorso. Per consentirne l'uso da parte di persone in carrozzina, la larghezza minima dovrà essere di cm. 90/120.

La superficie calpestabile sarà compatta ed omogenea. Le fugature prive di risalti e non superiori a cm. 0,5. La pendenza trasversale nel suo complesso non dovrà superare l'1%.

Occorre fare una buona rasatura della finitura superficiale (attraverso la compattazione e la rullatura del materiale) per evitare di creare altre criticità sulla pavimentazione per le persone con difficoltà motorie. Ovvero non creare spessori e fonti di inciampo.
