Comune di Caldiero (VR)

PIANO DI ELIMINAZIONE DELLE BARRIERE ARCHITETTONICHE

DON PIO LEONARDI, via

SCHEDE DEGLI INTERVENTI

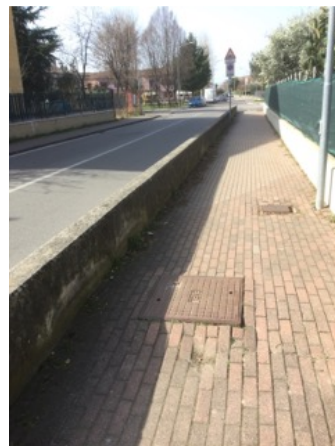
Foto del rilievo

Pavimentazione dissestata per la presenza di **pozzetto/chiusino**

Adeguamento tramite asporto della pavimentazione esistente **e riposizionamento del manufatto** a quota adeguata alla pavimentazione circostante, realizzazione raccordo con stesura del tappetino d'usura tale da rendere il piano di calpestio perfettamente complanare.

Occorre fare una buona rasatura della finitura superficiale per evitare di creare altre criticità sulla pavimentazione per le persone con difficoltà motorie.

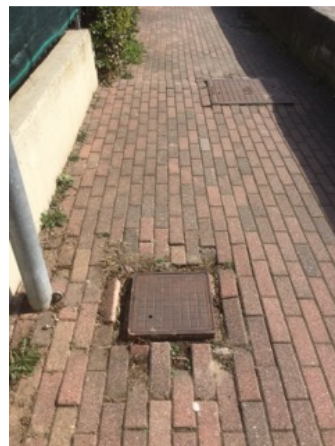
Foto del rilievo

Pavimentazione dissestata per la presenza di **pozzetto/chiusino**

Adeguamento tramite asporto della pavimentazione esistente **e riposizionamento del manufatto** a quota adeguata alla pavimentazione circostante, realizzazione raccordo con stesura del tappetino d'usura tale da rendere il piano di calpestio perfettamente complanare.

Occorre fare una buona rasatura della finitura superficiale per evitare di creare altre criticità sulla pavimentazione per le persone con difficoltà motorie.

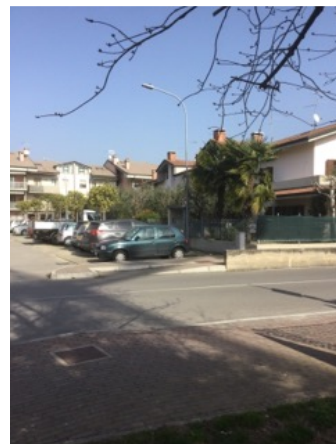
Foto del rilievo

Assenza di strisce zebrate

Esecuzione di nuove zebrature atte a segnalare attraversamento pedonale. I segnali orizzontali devono essere realizzati con materiali tali da renderli visibili sia di giorno che di notte anche in presenza di pioggia o con fondo stradale bagnato; devono essere realizzati con materiali antisdrucchiolevoli e non devono sporgere più di 3 mm dal piano della pavimentazione.

Gli attraversamenti pedonali sono evidenziati sulla carreggiata mediante zebrature con strisce bianche parallele alla direzione di marcia dei veicoli, di lunghezza non inferiore a 2,50 m, sulle strade locali e su quelle urbane di quartiere, e a 4 m, sulle altre strade; la larghezza delle strisce e degli intervalli è di 50 cm.

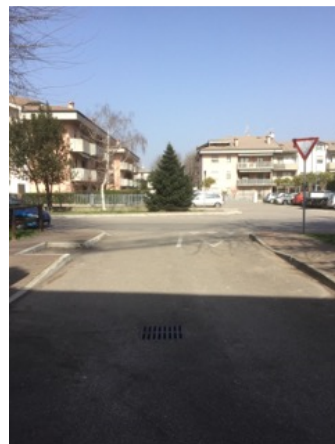
Foto del rilievo

Assenza di attraversamento
pedonale a raso

Nuova realizzazione di attraversamento pedonale **a raso**, tramite adeguamento dei raccordi al percorso pedonale esistente e inserimento di segnaletica tattile a pavimento (segnale pericolo valicabile) ad evidenziare la delimitazione tra sede pedonale e carrabile; realizzazione di zebraure di larghezza minima 250 cm. La pavimentazione utilizzata nell'attraversamento, sarà la medesima già presente.

Occorre fare una buona rasatura della finitura superficiale per evitare di creare altre criticità sulla pavimentazione derivanti da diverse sovrapposizioni di bitume, pessimi raccordi con l'impiantistica sotterranea.

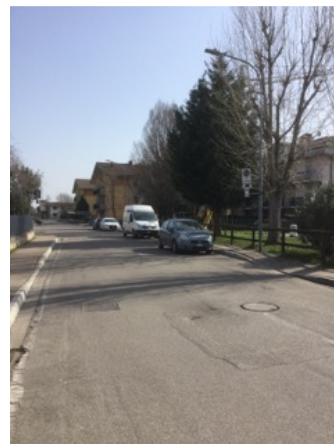
Foto del rilievo

Assenza di attraversamento
pedonale a raso

Nuova realizzazione di attraversamento pedonale **a raso**, tramite adeguamento dei raccordi al percorso pedonale esistente e inserimento di segnaletica tattile a pavimento (segnale pericolo valicabile) ad evidenziare la delimitazione tra sede pedonale e carrabile; realizzazione di zebraure di larghezza minima 250 cm. La pavimentazione utilizzata nell'attraversamento, sarà la medesima già presente.

Occorre fare una buona rasatura della finitura superficiale per evitare di creare altre criticità sulla pavimentazione derivanti da diverse sovrapposizioni di bitume, pessimi raccordi con l'impiantistica sotterranea.

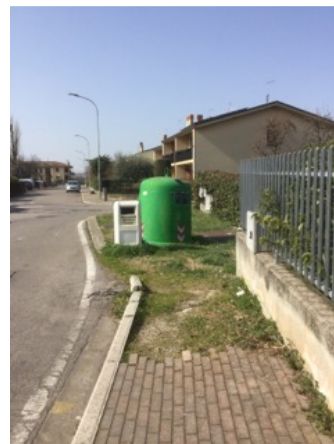
Foto del rilievo

Assenza di percorso **in rilevato**

Nuova realizzazione di marciapiedi in rilevato, con le seguenti caratteristiche:

- altezza massima 12 cm dal piano carrabile;
- larghezza minima 150 cm; in presenza di cospicuo flusso pedonale è consigliata larghezza 200 cm; è ammessa larghezza minima 100 cm solo in caso di restrizioni puntuali o di breve lunghezza (massimo 10 m);
- pendenza longitudinale 5% (massimo 8%);
- pendenza trasversale 1%;
- altezza minima libera da ostacoli 220 cm da piano di calpestio;
- finitura tale da rendere il piano di calpestio accessibile.

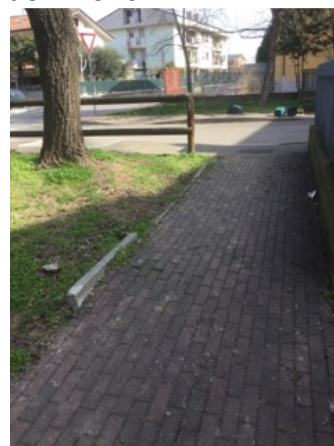
Foto del rilievo

Presenza di sconnessioni, buche isolate, deformazioni della pavimentazione esistente, assenza di porzioni di essa.

Adeguamento della pavimentazione dissestata tramite **demolizione e rifacimento del tappetino d'usura o sostituzione di parte di essa**, con finitura tale da rendere il piano di calpestio perfettamente complanare e raccordato adeguatamente alla pavimentazione esistente.

Occorre fare una buona rasatura della finitura superficiale per evitare di creare altre criticità sulla pavimentazione per le persone con difficoltà motorie.
