Comune di Caldiero (VR)

# PIANO DI ELIMINAZIONE DELLE BARRIERE ARCHITETTONICHE

**VILLA TREZZA, via**

# SCHEDE DEGLI INTERVENTI

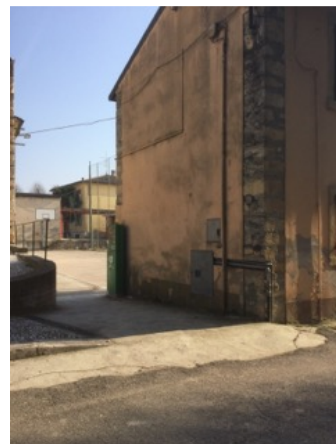
019

Scivolo con **pendenza eccessiva**

**Demolizione** della rampa esistente e **ricostruzione** della stessa con pendenza longitudinale tale da consentirne l'agevole superamento da parte di tutti (preferibilmente inferiore/uguale al 5%), e pendenza trasversale non superiore all'1%.

La pavimentazione dovrà essere antisdrucchioliva, uniforme e compatta.

La rampa dovrà avere larghezza non inferiore a cm 120 (se possibile larghezza 150 cm). Per lunghezze superiori a 10 m è necessario interrompere la rampa con un piano orizzontale intermedio di dimensioni non inferiori a cm 150x150.

Quando la differenza di quota fra i due piani (pedonale e carrabile) è maggiore di cm 20, si suggerisce di corredarla con cordolo battiruota o elemento di medesima risposta funzionale, nonché di corrimano, su almeno uno dei lati, visivamente percepibile anche a distanza al fine di ottenere anche una buona presegnalazione per ipovedenti.

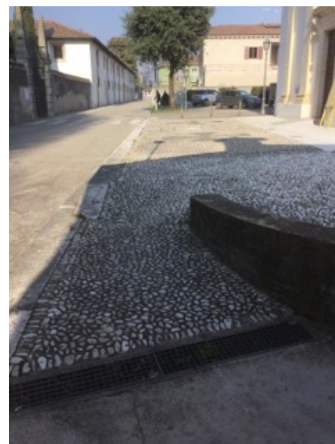
020

Scivolo con **pendenza eccessiva**

**Demolizione** della rampa esistente e **ricostruzione** della stessa con pendenza longitudinale tale da consentirne l'agevole superamento da parte di tutti (preferibilmente inferiore/uguale al 5%), e pendenza trasversale non superiore all'1%.

La pavimentazione dovrà essere antisdrucchioliva, uniforme e compatta.

La rampa dovrà avere larghezza non inferiore a cm 120 (se possibile larghezza 150 cm). Per lunghezze superiori a 10 m è necessario interrompere la rampa con un piano orizzontale intermedio di dimensioni non inferiori a cm 150x150.

Quando la differenza di quota fra i due piani (pedonale e carrabile) è maggiore di cm 20, si suggerisce di corredarla con cordolo battiruota o elemento di medesima risposta funzionale, nonché di corrimano, su almeno uno dei lati, visivamente percepibile anche a distanza al fine di ottenere anche una buona presegnalazione per ipovedenti.

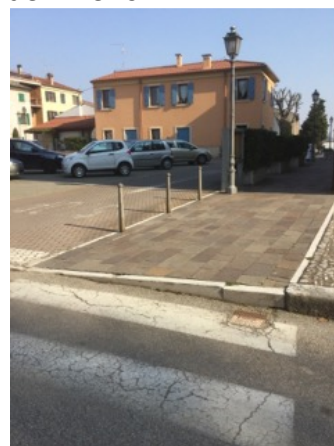
021

Dislivello causato da **gradino di 2/30 cm**

Raccordo del percorso attraverso la creazione, con **asporto** di materiale, di una rampa, di lunghezza sufficiente ad ottenere una pendenza non superiore al 5% e cm 120 di larghezza.

La rampa proposta sulla direttrice del marciapiede la cui larghezza risulti inferiore a cm 120, dovrà essere comunque di larghezza non inferiore a cm 100. Lo stallo che dovrà essere creato alla base della rampa sarà complanare alla sede stradale e la larghezza pari all'attraversamento pedonale o passo carraio ove esistano e comunque non inferiore a cm 150.

Quando la differenza di quota fra i due piani (pedonale e carrabile) è maggiore di cm 20, si suggerisce di corredarla con cordolo battiruota o elemento di medesima risposta funzionale, nonché di corrimano, su almeno uno dei lati, visivamente percepibile alle persone ipovedenti.

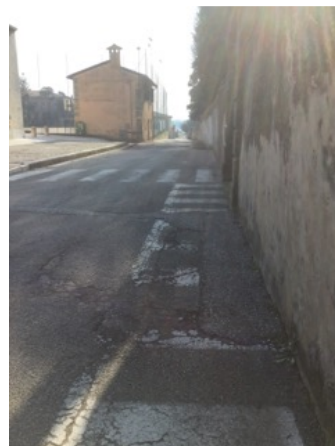
**023**

**Presenza di sconnessioni**, buche isolate, deformazioni della pavimentazione esistente, assenza di porzioni di essa.

Adeguamento della pavimentazione dissestata tramite **demolizione e rifacimento del tappetino d'usura o sostituzione di parte di essa**, con finitura tale da rendere il piano di calpestio perfettamente complanare e raccordato adeguatamente alla pavimentazione esistente.

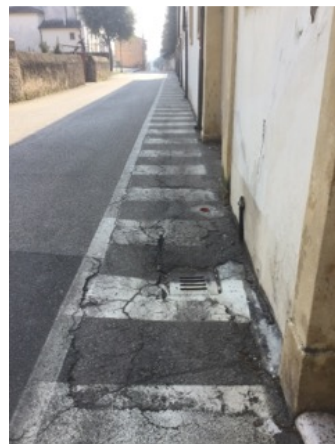
Pavimentazione **dissestata** per la presenza di **caditoia/griglia**

Adeguamento tramite asporto di pavimentazione esistente e attigua al manufatto, **riposizionamento del manufatto** a quota adeguata alla pavimentazione circostante, realizzazione raccordo con stesura del tappetino d'usura tale da rendere il piano di calpestio perfettamente complanare.

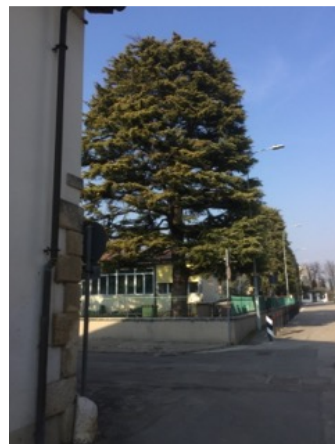
**Assenza di attraversamento**  
pedonale a raso

**Nuova realizzazione** di attraversamento pedonale **a raso**, tramite adeguamento dei raccordi al percorso pedonale esistente e inserimento di segnaletica tattile a pavimento (segnale pericolo valicabile) ad evidenziare la delimitazione tra sede pedonale e carrabile; realizzazione di zebrature di larghezza minima 250 cm. La pavimentazione utilizzata nell'attraversamento, sarà la medesima già presente.

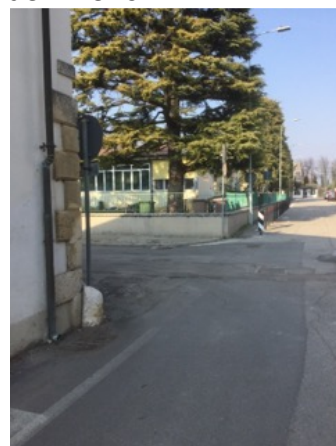
026

Assenza di **segnalazione tattile** per non vedenti in prossimità di attraversamento pedonale.

**Adeguamento di attraversamento pedonale** tramite **nuova realizzazione di segnaletica tattile a pavimento** (segnale pericolo valicabile), **posta trasversalmente alla direzione** di marcia. La segnaletica tattile di profondità 40 cm e larghezza uguale alla zebra, serve ad evidenziare la delimitazione tra sede pedonale e carrabile. In caso di isola salvagente, la segnaletica sarà ripetuta all'inizio e alla fine dell'isola come preavviso di attenzione; ciascuna di queste bande avrà una profondità minima di 40 cm.

Il materiale da utilizzarsi deve essere consono al contesto in cui si trova. Sono da evitarsi materiali in gomma incollati ma bensì piastrelle di ceramica, pietra lavorata in superficie o materiale autobloccante. Prevedere sempre l'intercettazione sul marciapiede quando si è in presenza di un attraversamento.

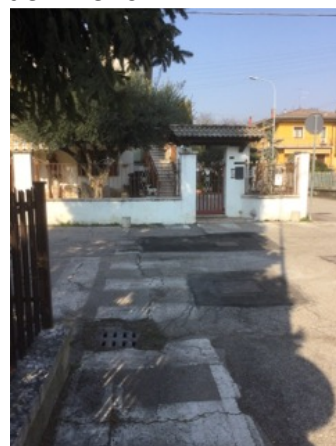
Attraversamento pedonale con pavimentazione inadeguata per la **presenza di sconnessioni**, chiusini/caditoie non raccordati con la pavimentazione esistente

Adeguamento dell'attraversamento tramite **demolizione e rifacimento di porzioni di pavimentazione**, di raccordi agli elementi tecnologici presenti, al fine di garantire l'accessibilità per i pedoni; successiva realizzazione di zebra verniciate.

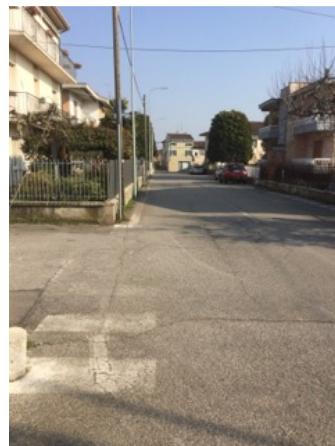
029

**Assenza** di percorso a raso

Nuova realizzazione di marciapiedi a raso con le seguenti caratteristiche:

- altezza massima 2,5 cm dal piano carrabile;
- larghezza minima 150 cm; in presenza di cospicuo flusso pedonale è consigliata larghezza 200 cm; è ammessa larghezza minima 100 cm solo in caso di restrizioni puntuali o di breve lunghezza (massimo 10 m);
- pendenza longitudinale 5% (massimo 8%);
- pendenza trasversale 1%;
- altezza minima libera da ostacoli 220 cm da piano di calpestio;
- finitura tale da rendere il piano di calpestio accessibile.
