Comune di Caldiero (VR)

PIANO DI ELIMINAZIONE DELLE BARRIERE ARCHITETTONICHE

SCHEDE DEGLI INTERVENTI

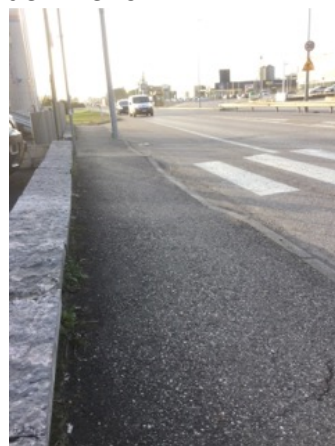
Foto del rilievo

Presenza di **pendenza trasversale** eccessiva

Demolizione e rifacimento di parte di pavimentazione esistente al fine di ottenere il piano di calpestio con pendenza trasversale non superiore all'1%.

Si suggerisce una pendenza trasversale ottimale dell'1% e comunque non superiore al 2% solo se su brevi tratti (qualche metro).

Togliere scivolo per attraversamento, togliere attraversamento.

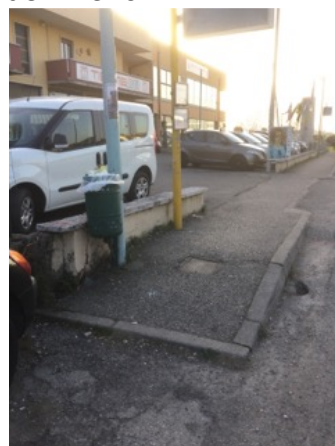
Foto del rilievo

Scivolo con **pendenza eccessiva**

Demolizione della rampa esistente e **ricostruzione** della stessa con pendenza longitudinale tale da consentirne l'agevole superamento da parte di tutti (preferibilmente inferiore/uguale al 5%), e pendenza trasversale non superiore all'1%.

La pavimentazione dovrà essere antisdrucchioliva, uniforme e compatta.

La rampa dovrà avere larghezza non inferiore a cm 120 (se possibile larghezza 150 cm). Per lunghezze superiori a 10 m è necessario interrompere la rampa con un piano orizzontale intermedio di dimensioni non inferiori a cm 150x150.

Quando la differenza di quota fra i due piani (pedonale e carrabile) è maggiore di cm 20, si suggerisce di corredarla con cordolo battiruota o elemento di medesima risposta funzionale, nonché di corrimano, su almeno uno dei lati, visivamente percepibile anche a distanza al fine di ottenere anche una buona presegnalazione per ipovedenti.

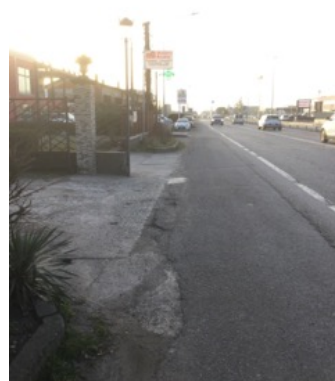
Foto del rilievo

Assenza di percorso a raso

Nuova realizzazione di marciapiedi a raso con le seguenti caratteristiche:

- altezza massima 2,5 cm dal piano carrabile;
- larghezza minima 150 cm; in presenza di cospicuo flusso pedonale è consigliata larghezza 200 cm; è ammessa larghezza minima 100 cm solo in caso di restrizioni puntuali o di breve lunghezza (massimo 10 m);
- pendenza longitudinale 5% (massimo 8%);
- pendenza trasversale 1%;
- altezza minima libera da ostacoli 220 cm da piano di calpestio;
- finitura tale da rendere il piano di calpestio accessibile.

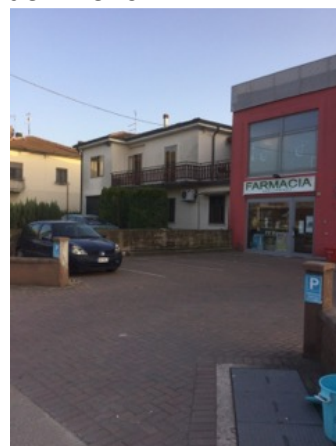
Foto del rilievo

Scarsa o inesistente dotazione di parcheggi riservati ai disabili.
(Parcheggio a pettine ortogonale al percorso pedonale)

Inserimento di un'area di parcheggio di mt 5x3,20 in aderenza al percorso pedonale.

L'area dovrà essere adeguatamente evidenziata con una segnaletica verticale, posta a cm 220 d'altezza, e da una segnaletica orizzontale che individua una zona di cm 170 di larghezza, relativa all'ingombro dell'autovettura, ed una seconda, di larghezza minima cm 150, necessaria al libero movimento dell'utente in fase di trasferimento.

La zona pedonale, se non complanare, dovrà sempre essere raccordata mediante scivolo (max 8%) con il percorso principale.
