Comune di Caldiero (VR)

PIANO DI ELIMINAZIONE DELLE BARRIERE ARCHITETTONICHE

SANTI, via

SCHEDA n° 42
aggiornato al 29/05/2021

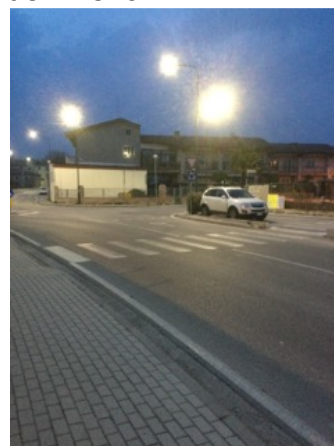
437

Assenza di **segnalazione tattile** per non vedenti in prossimità di attraversamento pedonale.

Adeguamento di attraversamento pedonale tramite **nuova realizzazione di segnaletica tattile a pavimento** (segnale pericolo valicabile), **posta trasversalmente alla direzione** di marcia. La segnaletica tattile di profondità 40 cm e larghezza uguale alla zebra, serve ad evidenziare la delimitazione tra sede pedonale e carrabile. In caso di isola salvagente, la segnaletica sarà ripetuta all'inizio e alla fine dell'isola come preavviso di attenzione; ciascuna di queste bande avrà una profondità minima di 40 cm.

Il materiale da utilizzarsi deve essere consono al contesto in cui si trova. Sono da evitarsi materiali in gomma incollati ma bensì piastrelle di ceramica, pietra lavorata in superficie o materiale autobloccante. Prevedere sempre l'intercettazione sul marciapiede quando si è in presenza di un attraversamento.

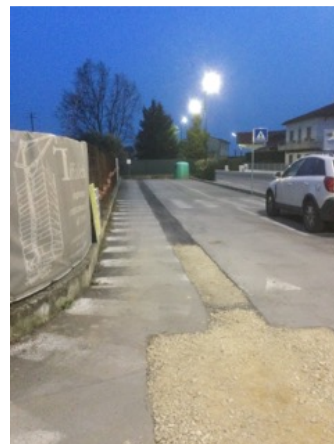
438

Assenza di attraversamento
pedonale a raso

Nuova realizzazione di attraversamento pedonale **a raso**, tramite adeguamento dei raccordi al percorso pedonale esistente e inserimento di segnaletica tattile a pavimento (segnale pericolo valicabile) ad evidenziare la delimitazione tra sede pedonale e carrabile; realizzazione di zebraure di larghezza minima 250 cm. La pavimentazione utilizzata nell'attraversamento, sarà la medesima già presente.

Occorre fare una buona rasatura della finitura superficiale per evitare di creare altre criticità sulla pavimentazione derivanti da diverse sovrapposizioni di bitume, pessimi raccordi con l'impiantistica sotterranea.

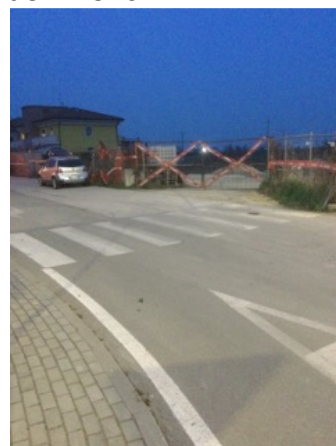
439

Assenza di **segnalazione tattile** per non vedenti in prossimità di attraversamento pedonale.

Adeguamento di attraversamento pedonale tramite **nuova realizzazione di segnaletica tattile a pavimento** (segnale pericolo valicabile), **posta trasversalmente alla direzione** di marcia. La segnaletica tattile di profondità 40 cm e larghezza uguale alla zebra, serve ad evidenziare la delimitazione tra sede pedonale e carrabile. In caso di isola salvagente, la segnaletica sarà ripetuta all'inizio e alla fine dell'isola come preavviso di attenzione; ciascuna di queste bande avrà una profondità minima di 40 cm.

Il materiale da utilizzarsi deve essere consono al contesto in cui si trova. Sono da evitarsi materiali in gomma incollati ma bensì piastrelle di ceramica, pietra lavorata in superficie o materiale autobloccante. Prevedere sempre l'intercettazione sul marciapiede quando si è in presenza di un attraversamento.

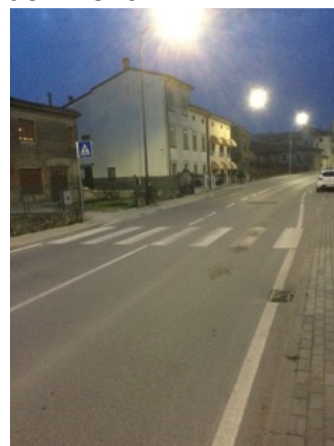
440

Assenza di **segnalazione tattile** per non vedenti in prossimità di attraversamento pedonale.

Adeguamento di attraversamento pedonale tramite **nuova realizzazione di segnaletica tattile a pavimento** (segnale pericolo valicabile), **posta trasversalmente alla direzione** di marcia. La segnaletica tattile di profondità 40 cm e larghezza uguale alla zebra, serve ad evidenziare la delimitazione tra sede pedonale e carrabile. In caso di isola salvagente, la segnaletica sarà ripetuta all'inizio e alla fine dell'isola come preavviso di attenzione; ciascuna di queste bande avrà una profondità minima di 40 cm.

Il materiale da utilizzarsi deve essere consono al contesto in cui si trova. Sono da evitarsi materiali in gomma incollati ma bensì piastrelle di ceramica, pietra lavorata in superficie o materiale autobloccante. Prevedere sempre l'intercettazione sul marciapiede quando si è in presenza di un attraversamento.

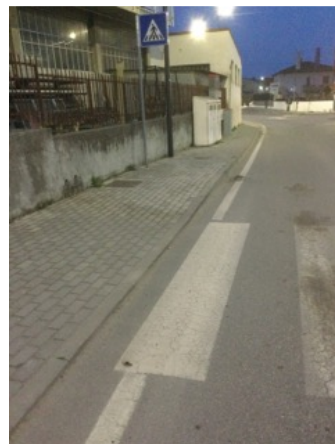
441

Dislivello causato da **gradino max 2,5 cm**

Eliminazione del dislivello attraverso la realizzazione di un raccordo della pavimentazione con l'area carrabile mediante la **sovrapposizione di uno strato bituminoso** su tutta la larghezza del marciapiede.

Occorre fare una buona rasatura della finitura superficiale (attraverso la compattazione e la rullatura del materiale) per evitare di creare altre criticità sulla pavimentazione per le persone con difficoltà motorie. Ovvero non creare spessori e fonti di inciampo.

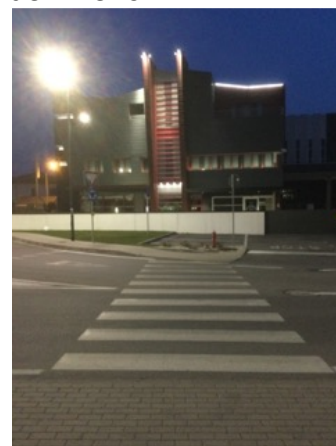
442

Assenza di **segnalazione tattile** per non vedenti in prossimità di attraversamento pedonale.

Adeguamento di attraversamento pedonale tramite **nuova realizzazione di segnaletica tattile** a pavimento (segnale pericolo valicabile), **posta trasversalmente alla direzione** di marcia. La segnaletica tattile di profondità 40 cm e larghezza uguale alla zebra, serve ad evidenziare la delimitazione tra sede pedonale e carrabile. In caso di isola salvagente, la segnaletica sarà ripetuta all'inizio e alla fine dell'isola come preavviso di attenzione; ciascuna di queste bande avrà una profondità minima di 40 cm.

Il materiale da utilizzarsi deve essere consono al contesto in cui si trova. Sono da evitarsi materiali in gomma incollati ma bensì piastrelle di ceramica, pietra lavorata in superficie o materiale autobloccante. Prevedere sempre l'intercettazione sul marciapiede quando si è in presenza di un attraversamento.

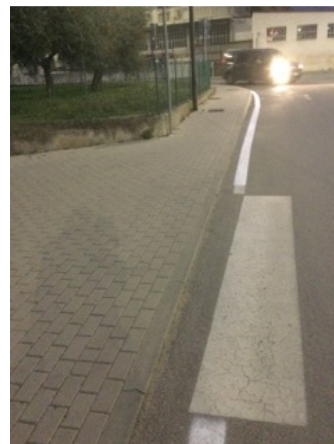
443

Dislivello causato da **gradino max 2,5 cm**

Eliminazione del dislivello attraverso la realizzazione di un raccordo della pavimentazione con l'area carrabile mediante la **sovrapposizione di uno strato bituminoso** su tutta la larghezza del marciapiede.

Occorre fare una buona rasatura della finitura superficiale (attraverso la compattazione e la rullatura del materiale) per evitare di creare altre criticità sulla pavimentazione per le persone con difficoltà motorie. Ovvero non creare spessori e fonti di inciampo.

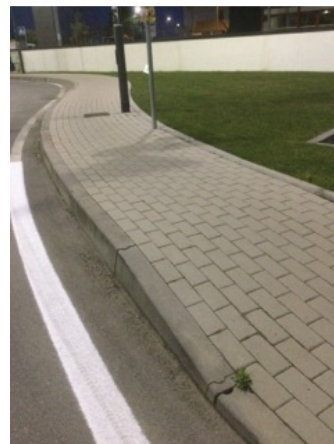
444

Scivolo con **pendenza eccessiva**

Demolizione della rampa esistente e **ricostruzione** della stessa con pendenza longitudinale tale da consentirne l'agevole superamento da parte di tutti (preferibilmente inferiore/uguale al 5%), e pendenza trasversale non superiore all'1%.

La pavimentazione dovrà essere antisdrucchioliva, uniforme e compatta.

La rampa dovrà avere larghezza non inferiore a cm 120 (se possibile larghezza 150 cm). Per lunghezze superiori a 10 m è necessario interrompere la rampa con un piano orizzontale intermedio di dimensioni non inferiori a cm 150x150.

Quando la differenza di quota fra i due piani (pedonale e carrabile) è maggiore di cm 20, si suggerisce di corredarla con cordolo battiruota o elemento di medesima risposta funzionale, nonché di corrimano, su almeno uno dei lati, visivamente percepibile anche a distanza al fine di ottenere anche una buona presegnalazione per ipovedenti.

Occorre fare una buona rasatura della finitura superficiale (attraverso la compattazione e la rullatura del materiale) per evitare di creare altre criticità sulla pavimentazione per le persone con difficoltà motorie. Ovvero non creare spessori e fonti di inciampo.

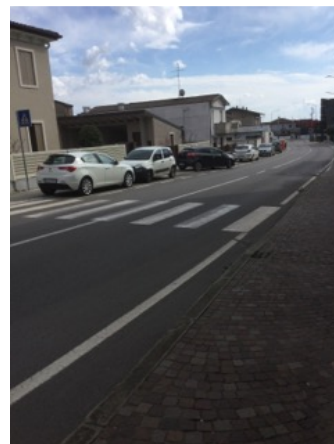
524

Assenza di **segnalazione tattile** per non vedenti in prossimità di attraversamento pedonale.

Adeguamento di attraversamento pedonale tramite **nuova realizzazione di segnaletica tattile a pavimento** (segnale pericolo valicabile), **posta trasversalmente alla direzione** di marcia. La segnaletica tattile di profondità 40 cm e larghezza uguale alla zebra, serve ad evidenziare la delimitazione tra sede pedonale e carrabile. In caso di isola salvagente, la segnaletica sarà ripetuta all'inizio e alla fine dell'isola come preavviso di attenzione; ciascuna di queste bande avrà una profondità minima di 40 cm.

Il materiale da utilizzarsi deve essere consono al contesto in cui si trova. Sono da evitarsi materiali in gomma incollati ma bensì piastrelle di ceramica, pietra lavorata in superficie o materiale autobloccante. Prevedere sempre l'intercettazione sul marciapiede quando si è in presenza di un attraversamento.

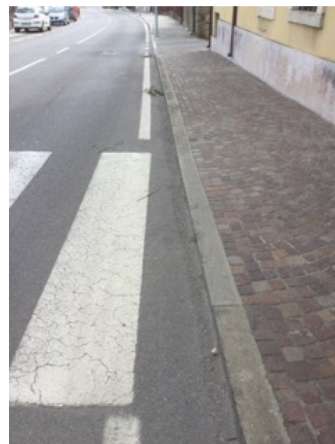
525

Dislivello causato da **gradino max 2,5 cm**

Eliminazione del dislivello attraverso la realizzazione di un raccordo della pavimentazione con l'area carrabile mediante la **sovrapposizione di uno strato bituminoso** su tutta la larghezza del marciapiede.

Occorre fare una buona rasatura della finitura superficiale (attraverso la compattazione e la rullatura del materiale) per evitare di creare altre criticità sulla pavimentazione per le persone con difficoltà motorie. Ovvero non creare spessori e fonti di inciampo.

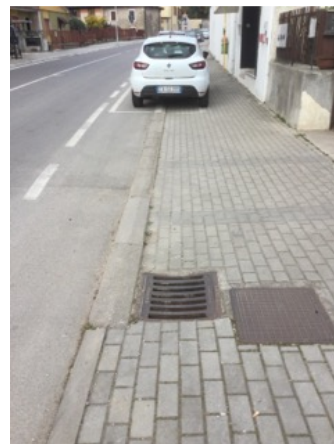
526

Caditoia inadeguata

Sostituzione della caditoia con nuovo manufatto che verrà incassato e reso perfettamente complanare al pavimento. La caditoia non dovrà presentare fessure tali da costituire ostacolo o pericolo rispetto a ruote, tacchi o bastoni. I vuoti non potranno essere attraversati da sfere di diametro superiore ai 20 mm (preferibilmente non superiore a 15 mm); eventuali fessure parallele dovranno essere poste in senso ortogonale alla principale direzione di marcia.

Occorre fare una buona rasatura della finitura superficiale per evitare di creare altre criticità sulla pavimentazione per le persone con difficoltà motorie.
