Comune di Caldiero (VR)

PIANO DI ELIMINAZIONE DELLE BARRIERE ARCHITETTONICHE

SAN LORENZO MARTIRE, piazza

<p>Calcolo del peso in funzione della priorità: 376200</p> <p>Priorità suggerita </p>	<p>Tipo di interesse INTERESSATA DAL P.A.U.</p> <p>SCHEDA n° 43 aggiornato al 02/03/2021</p>
---	--

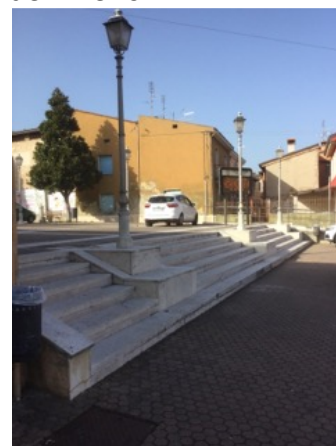
034

Assenza di corrimano **ai lati** della scala

Inserire corrimano su entrambi i lati della scala, visivamente percepibile anche a distanza da parte di persone ipovedenti. Nel caso di un uso da parte di persone adulte il corrimano dovrà avere sezione con diametro di mm 40, nel caso di maggior uso da parte di bambini il diametro non dovrà superare i 30 mm. I corrimani utilizzati da parte degli adulti saranno posti ad un'altezza compresa tra 90 e 100 cm, quelli utilizzati da parte dei bambini andranno posti a un'altezza compresa tra cm 60 e cm 75. In caso di utenza mista si consiglia l'utilizzo di doppio corrimano posto alle due altezze. Il corrimano dovrà essere prolungato di cm 30 oltre il primo e l'ultimo gradino. La distanza tra corrimano ed eventuale parete dovrà essere compresa tra i 4 e i 5 cm.

Il materiale del corrimano dovrebbe avere caratteristiche antisdrucciolevoli ed essere piacevole al tatto. Il materiale non deve trasmettere un calore eccessivo quando esposto lungamente al sole.

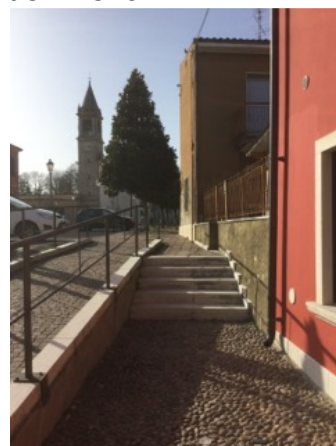
040

Assenza di corrimano **ai lati** della scala

Inserire corrimano su entrambi i lati della scala, visivamente percepibile anche a distanza da parte di persone ipovedenti. Nel caso di un uso da parte di persone adulte il corrimano dovrà avere sezione con diametro di mm 40, nel caso di maggior uso da parte di bambini il diametro non dovrà superare i 30 mm. I corrimani utilizzati da parte degli adulti saranno posti ad un'altezza compresa tra 90 e 100 cm, quelli utilizzati da parte dei bambini andranno posti a un'altezza compresa tra cm 60 e cm 75. In caso di utenza mista si consiglia l'utilizzo di doppio corrimano posto alle due altezze. Il corrimano dovrà essere prolungato di cm 30 oltre il primo e l'ultimo gradino. La distanza tra corrimano ed eventuale parete dovrà essere compresa tra i 4 e i 5 cm.

Il materiale del corrimano dovrebbe avere caratteristiche antisdrucciolevoli ed essere piacevole al tatto. Il materiale non deve trasmettere un calore eccessivo quando esposto lungamente al sole.

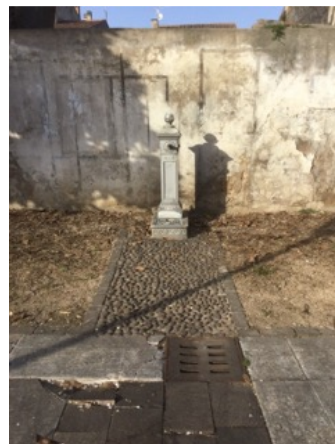
041

Pavimentazione con **sconnessioni dovute al ciottolo**

Miglioramento della pavimentazione esistente mediante a levigatura dei ciottoli, attenuando le asperità prodotte e successiva stilatura al fine di ottenere una maggiore complanarietà tra gli elementi costituenti la pavimentazione.

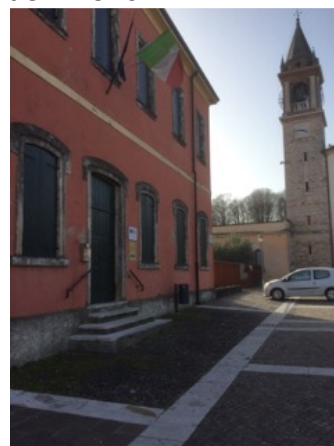
042

Dislivello causato da **gradino di 2/30 cm**

Raccordo del percorso attraverso la creazione, con **asporto** di materiale, di due rampe di lunghezza sufficiente ad ottenere una pendenza non superiore al 5% e di larghezza di cm 120. Qualora la rampa sia proposta sulla direttrice del marciapiede la cui larghezza risulti inferiore a cm 120, questa sarà comunque di larghezza non inferiore a cm 100.

Lo stallo che dovrà essere creato al termine della rampa sarà complanare alla sede stradale e la larghezza pari all'attraversamento pedonale o passo carraio ove esistano e comunque non inferiore a cm 150.

Quando la differenza di quota fra i due piani (pedonale e carrabile) è maggiore di cm 20, si suggerisce di corredarla con cordolo battiruota o elemento di medesima risposta funzionale, nonché di corrimano, su almeno uno dei lati, visivamente percepibile alle persone ipovedenti.

Occorre fare una buona rasatura della finitura superficiale (attraverso la compattazione e la rullatura del materiale) per evitare di creare altre criticità sulla pavimentazione per le persone con difficoltà motorie. Ovvero non creare spessori e fonti di inciampo.

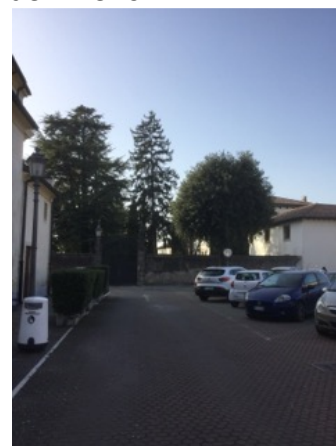
043

Scarsa o inesistente dotazione di parcheggi riservati ai disabili.
(Parcheggio a pettine ortogonale al percorso pedonale)

Inserimento di un'area di parcheggio di mt 5x3,20 in aderenza al percorso pedonale.

L'area dovrà essere adeguatamente evidenziata con una segnaletica verticale, posta a cm 220 d'altezza, e da una segnaletica orizzontale che individua una zona di cm 170 di larghezza, relativa all'ingombro dell'autovettura, ed una seconda, di larghezza minima cm 150, necessaria al libero movimento dell'utente in fase di trasferimento.

La zona pedonale, se non complanare, dovrà sempre essere raccordata mediante scivolo (max 8%) con il percorso principale.
