Comune di Caldiero (VR)

PIANO DI ELIMINAZIONE DELLE BARRIERE ARCHITETTONICHE

Moro ALDO, piazza

SCHEDE DEGLI INTERVENTI

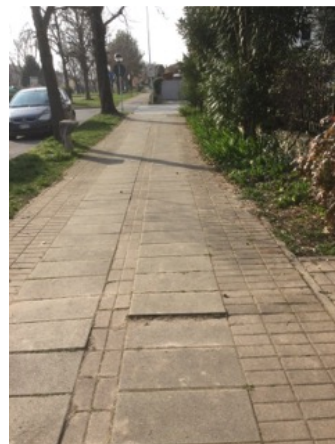
Foto del rilievo

Criticità

Presenza di sconnessioni, buche isolate, deformazioni della pavimentazione esistente, assenza di porzioni di essa.

Descrizione prestazionale dell'intervento

Adeguamento della pavimentazione dissestata tramite **demolizione e rifacimento del tappetino d'usura o sostituzione di parte di essa**, con finitura tale da rendere il piano di calpestio perfettamente complanare e raccordato adeguatamente alla pavimentazione esistente.

Occorre fare una buona rasatura della finitura superficiale per evitare di creare altre criticità sulla pavimentazione per le persone con difficoltà motorie.

Materiale suggerito: **Massello autobloccante**

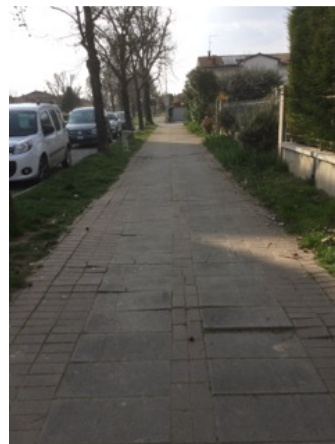
Foto del rilievo

Criticità

Presenza di sconnessioni, buche isolate, deformazioni della pavimentazione esistente, assenza di porzioni di essa.

Descrizione prestazionale dell'intervento

Adeguamento della pavimentazione dissestata tramite **demolizione e rifacimento del tappetino d'usura o sostituzione di parte di essa**, con finitura tale da rendere il piano di calpestio perfettamente complanare e raccordato adeguatamente alla pavimentazione esistente.

Occorre fare una buona rasatura della finitura superficiale per evitare di creare altre criticità sulla pavimentazione per le persone con difficoltà motorie.

Materiale suggerito: **Massello autobloccante**

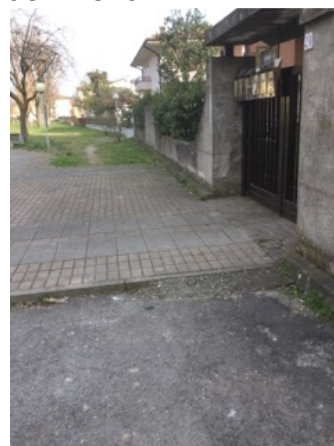
Foto del rilievo

Criticità

Dislivello causato da **gradino di 2/30 cm**

Descrizione prestazionale dell'intervento

Raccordo del percorso attraverso la creazione, con **asporto** di materiale, di una rampa, di lunghezza sufficiente ad ottenere una pendenza non superiore al 5% e cm 120 di larghezza.

La rampa proposta sulla direttrice del marciapiede la cui larghezza risulti inferiore a cm 120, dovrà essere comunque di larghezza non inferiore a cm 100. Lo stallo che dovrà essere creato alla base della rampa sarà complanare alla sede stradale e la larghezza pari all'attraversamento pedonale o passo carraio ove esistano e comunque non inferiore a cm 150.

Quando la differenza di quota fra i due piani (pedonale e carrabile) è maggiore di cm 20, si suggerisce di corredarla con cordolo battiruota o elemento di medesima risposta funzionale, nonché di corrimano, su almeno uno dei lati, visivamente percepibile alle persone ipovedenti.

Occorre fare una buona rasatura della finitura superficiale (attraverso la compattazione e la rullatura del materiale) per evitare di creare altre criticità sulla pavimentazione per le persone con difficoltà motorie. Ovvero non creare spessori e fonti di inciampo.

Materiale suggerito: **Asfalto**

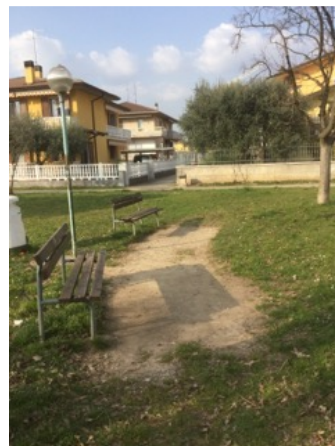
Foto del rilievo

Criticità

Assenza di percorso a raso

Descrizione prestazionale dell'intervento

Nuova realizzazione di marciapiedi a raso con le seguenti caratteristiche:

- altezza massima 2,5 cm dal piano carrabile;
- larghezza minima 150 cm; in presenza di cospicuo flusso pedonale è consigliata larghezza 200 cm; è ammessa larghezza minima 100 cm solo in caso di restrizioni puntuali o di breve lunghezza (massimo 10 m);
- pendenza longitudinale 5% (massimo 8%);
- pendenza trasversale 1%;
- altezza minima libera da ostacoli 220 cm da piano di calpestio;
- finitura tale da rendere il piano di calpestio accessibile.

Occorre fare una buona rasatura della finitura superficiale per evitare di creare altre criticità sulla pavimentazione per le persone con difficoltà motorie.

Percorso necessario per raggiungere e rendere usabili da tutti le panchine

Materiale suggerito: **Massello autobloccante**

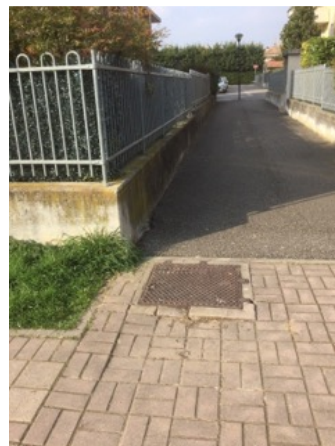
Foto del rilievo

Criticità

Pavimentazione dissestata per la presenza di **pozzetto/chiusino**

Descrizione prestazionale dell'intervento

Adeguamento tramite asporto della pavimentazione esistente **e riposizionamento del manufatto** a quota adeguata alla pavimentazione circostante, realizzazione raccordo con stesura del tappetino d'usura tale da rendere il piano di calpestio perfettamente complanare.

Occorre fare una buona rasatura della finitura superficiale per evitare di creare altre criticità sulla pavimentazione per le persone con difficoltà motorie.

Materiale suggerito: **Massello autobloccante**
