Comune di Caldiero (VR)

# PIANO DI ELIMINAZIONE DELLE BARRIERE ARCHITETTONICHE

**SAN PIETRO, via**

# SCHEDE DEGLI INTERVENTI

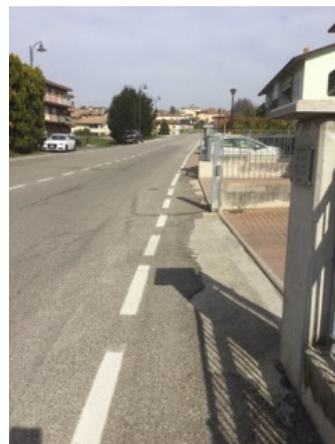
194

## Criticità

**Assenza** di percorso a raso

Nuova realizzazione di marciapiedi a raso con le seguenti caratteristiche:

- altezza massima 2,5 cm dal piano carrabile;
- larghezza minima 150 cm; in presenza di cospicuo flusso pedonale è consigliata larghezza 200 cm; è ammessa larghezza minima 100 cm solo in caso di restrizioni puntuali o di breve lunghezza (massimo 10 m);
- pendenza longitudinale 5% (massimo 8%);
- pendenza trasversale 1%;
- altezza minima libera da ostacoli 220 cm da piano di calpestio;
- finitura tale da rendere il piano di calpestio accessibile.

Occorre fare una buona rasatura della finitura superficiale per evitare di creare altre criticità sulla pavimentazione per le persone con difficoltà motorie.

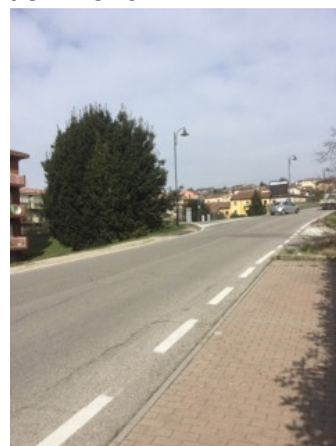
195

## Criticità

**Assenza di attraversamento**  
pedonale a raso

**Nuova realizzazione** di attraversamento pedonale **a raso**, tramite adeguamento dei raccordi al percorso pedonale esistente e inserimento di segnaletica tattile a pavimento (segnale pericolo valicabile) ad evidenziare la delimitazione tra sede pedonale e carrabile; realizzazione di zebraure di larghezza minima 250 cm. La pavimentazione utilizzata nell'attraversamento, sarà la medesima già presente.

Occorre fare una buona rasatura della finitura superficiale per evitare di creare altre criticità sulla pavimentazione derivanti da diverse sovrapposizioni di bitume, pessimi raccordi con l'impiantistica sotterranea.

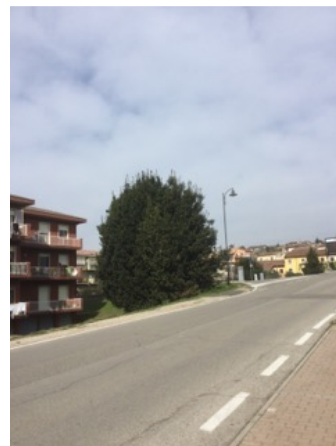
196

## Criticità

**Assenza** di percorso a raso

Nuova realizzazione di marciapiedi a raso con le seguenti caratteristiche:

- altezza massima 2,5 cm dal piano carrabile;
- larghezza minima 150 cm; in presenza di cospicuo flusso pedonale è consigliata larghezza 200 cm; è ammessa larghezza minima 100 cm solo in caso di restrizioni puntuali o di breve lunghezza (massimo 10 m);
- pendenza longitudinale 5% (massimo 8%);
- pendenza trasversale 1%;
- altezza minima libera da ostacoli 220 cm da piano di calpestio;
- finitura tale da rendere il piano di calpestio accessibile.

Occorre fare una buona rasatura della finitura superficiale per evitare di creare altre criticità sulla pavimentazione per le persone con difficoltà motorie.

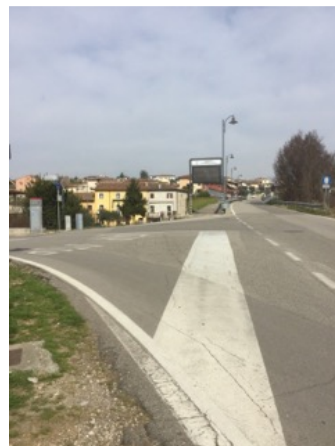
197

## Criticità

**Assenza di attraversamento**  
pedonale a raso

**Nuova realizzazione** di attraversamento pedonale **a raso**, tramite adeguamento dei raccordi al percorso pedonale esistente e inserimento di segnaletica tattile a pavimento (segnale pericolo valicabile) ad evidenziare la delimitazione tra sede pedonale e carrabile; realizzazione di zebraure di larghezza minima 250 cm. La pavimentazione utilizzata nell'attraversamento, sarà la medesima già presente.

Occorre fare una buona rasatura della finitura superficiale per evitare di creare altre criticità sulla pavimentazione derivanti da diverse sovrapposizioni di bitume, pessimi raccordi con l'impiantistica sotterranea.

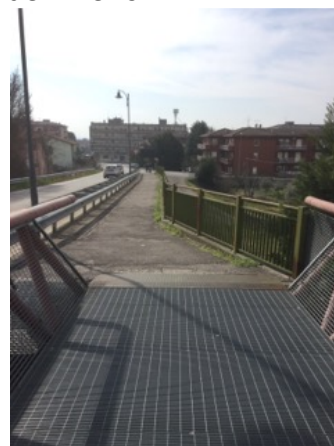
198

## Criticità

Percorso in pendenza **privo di corrimano**

**Dotazione** di corrimano **su entrambi i lati della rampa**, di diametro mm 40, fissato con appositi sostegni a terra a cm 80 di altezza su tutto lo sviluppo della rampa stessa e, possibilmente, con prolungamento in piano per cm 50 di lunghezza.

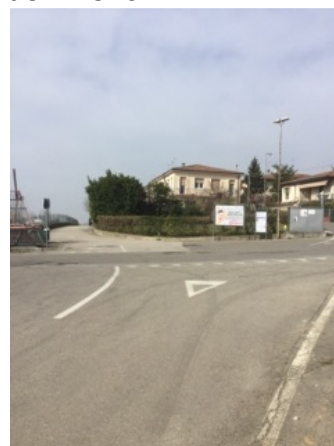
199

## Criticità

**Assenza di attraversamento**  
pedonale a raso

**Nuova realizzazione** di attraversamento pedonale **a raso**, tramite adeguamento dei raccordi al percorso pedonale esistente e inserimento di segnaletica tattile a pavimento (segnale pericolo valicabile) ad evidenziare la delimitazione tra sede pedonale e carrabile; realizzazione di zebraure di larghezza minima 250 cm. La pavimentazione utilizzata nell'attraversamento, sarà la medesima già presente.

Occorre fare una buona rasatura della finitura superficiale per evitare di creare altre criticità sulla pavimentazione derivanti da diverse sovrapposizioni di bitume, pessimi raccordi con l'impiantistica sotterranea.

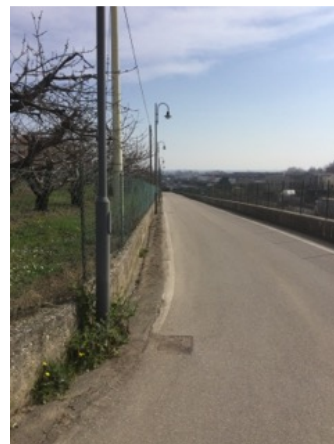
**200**

## Criticità

**Assenza** di percorso a raso

Nuova realizzazione di marciapiedi a raso con le seguenti caratteristiche:

- altezza massima 2,5 cm dal piano carrabile;
- larghezza minima 150 cm; in presenza di cospicuo flusso pedonale è consigliata larghezza 200 cm; è ammessa larghezza minima 100 cm solo in caso di restrizioni puntuali o di breve lunghezza (massimo 10 m);
- pendenza longitudinale 5% (massimo 8%);
- pendenza trasversale 1%;
- altezza minima libera da ostacoli 220 cm da piano di calpestio;
- finitura tale da rendere il piano di calpestio accessibile.

Occorre fare una buona rasatura della finitura superficiale per evitare di creare altre criticità sulla pavimentazione per le persone con difficoltà motorie.

Il percorso pedonale può essere realizzato con due linee distanti tra loro almeno 1,20 m con pavimentazione complanare.

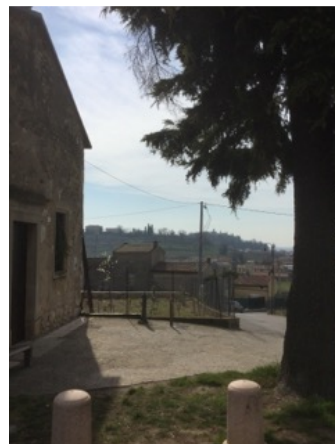
201

## Criticità

**Assenza** di percorso a raso

Nuova realizzazione di marciapiedi a raso con le seguenti caratteristiche:

- altezza massima 2,5 cm dal piano carrabile;
- larghezza minima 150 cm; in presenza di cospicuo flusso pedonale è consigliata larghezza 200 cm; è ammessa larghezza minima 100 cm solo in caso di restrizioni puntuali o di breve lunghezza (massimo 10 m);
- pendenza longitudinale 5% (massimo 8%);
- pendenza trasversale 1%;
- altezza minima libera da ostacoli 220 cm da piano di calpestio;
- finitura tale da rendere il piano di calpestio accessibile.

Occorre fare una buona rasatura della finitura superficiale per evitare di creare altre criticità sulla pavimentazione per le persone con difficoltà motorie.

Il percorso pedonale può essere realizzato con due linee distanti tra loro almeno 1,20 m con pavimentazione complanare.

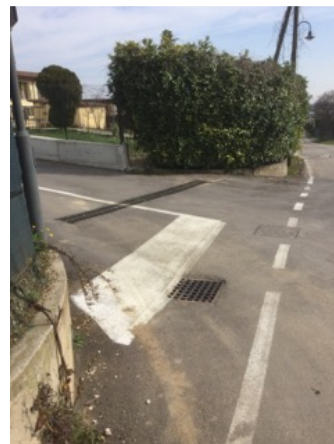
202

## Criticità

**Assenza di attraversamento**  
pedonale a raso

**Nuova realizzazione** di attraversamento pedonale **a raso**, tramite adeguamento dei raccordi al percorso pedonale esistente e inserimento di segnaletica tattile a pavimento (segnale pericolo valicabile) ad evidenziare la delimitazione tra sede pedonale e carrabile; realizzazione di zebraure di larghezza minima 250 cm. La pavimentazione utilizzata nell'attraversamento, sarà la medesima già presente.

Occorre fare una buona rasatura della finitura superficiale per evitare di creare altre criticità sulla pavimentazione derivanti da diverse sovrapposizioni di bitume, pessimi raccordi con l'impiantistica sotterranea.
