Comune di Caldiero (VR)

PIANO DI ELIMINAZIONE DELLE BARRIERE ARCHITETTONICHE

MARINETTI, via

SCHEDE DEGLI INTERVENTI

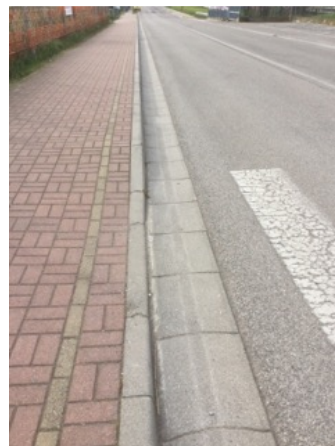
Foto del rilievo

Assenza di protezione del percorso pedonale

Questa caditoia, pericolosa per carrozzine e biciclette, deve essere segnalata con una linea gialla.

Realizzazione di **segnaletica con riga bianca** su pavimentazione in bitume, di larghezza 12-15 cm, a delimitazione di porzione di percorso riservata ai pedoni, finalizzata ad aumentarne il livello di sicurezza in ambiti caratterizzati da scarso traffico veicolare.

Per tutta la larghezza del percorso pedonale dovrà essere verificato il buon stato di manutenzione della pavimentazione.

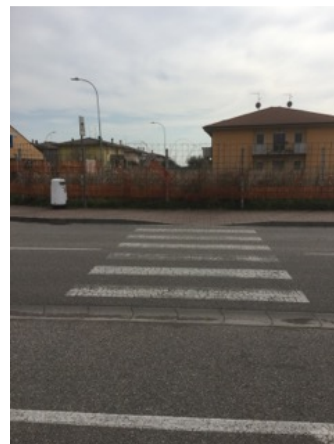
Foto del rilievo

Assenza di **segnalazione tattile** per non vedenti in prossimità di attraversamento pedonale.

Adeguamento di attraversamento pedonale tramite **nuova realizzazione di segnaletica tattile a pavimento** (segnale pericolo valicabile), **posta trasversalmente alla direzione** di marcia. La segnaletica tattile di profondità 40 cm e larghezza uguale alla zebra, serve ad evidenziare la delimitazione tra sede pedonale e carrabile. In caso di isola salvagente, la segnaletica sarà ripetuta all'inizio e alla fine dell'isola come preavviso di attenzione; ciascuna di queste bande avrà una profondità minima di 40 cm.

Il materiale da utilizzarsi deve essere consono al contesto in cui si trova. Sono da evitarsi materiali in gomma incollati ma bensì piastrelle di ceramica, pietra lavorata in superficie o materiale autobloccante. Prevedere sempre l'intercettazione sul marciapiede quando si è in presenza di un attraversamento.

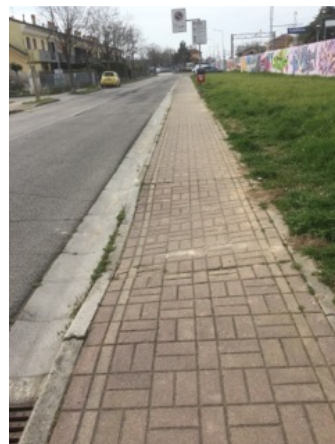
Foto del rilievo

Percorso con pendenza inadeguata e non giustificata

Eliminazione della rampa esistente e ripristino del marciapiede come nel resto del percorso.

Il marciapiede dovrà avere una pendenza trasversale non superiore all'1%. La finitura della pavimentazione dovrà essere antisdrucciolevole e perfettamente complanare.

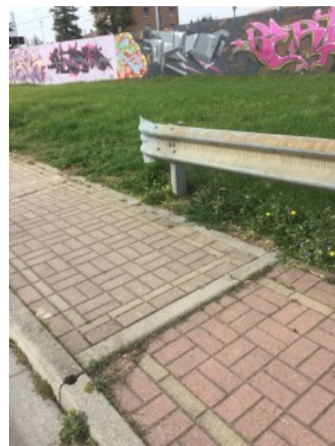
Foto del rilievo

Presenza di sconnessioni, buche isolate, deformazioni della pavimentazione esistente, assenza di porzioni di essa.

Adeguamento della pavimentazione dissestata tramite **demolizione e rifacimento del tappetino d'usura o sostituzione di parte di essa**, con finitura tale da rendere il piano di calpestio perfettamente complanare e raccordato adeguatamente alla pavimentazione esistente.

Occorre fare una buona rasatura della finitura superficiale per evitare di creare altre criticità sulla pavimentazione per le persone con difficoltà motorie.

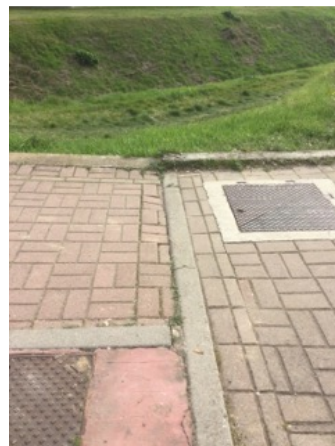
Foto del rilievo

Presenza di sconnessioni, buche isolate, deformazioni della pavimentazione esistente, assenza di porzioni di essa.

Adeguamento della pavimentazione dissestata tramite **demolizione e rifacimento del tappetino d'usura o sostituzione di parte di essa**, con finitura tale da rendere il piano di calpestio perfettamente complanare e raccordato adeguatamente alla pavimentazione esistente.

Occorre fare una buona rasatura della finitura superficiale per evitare di creare altre criticità sulla pavimentazione per le persone con difficoltà motorie.

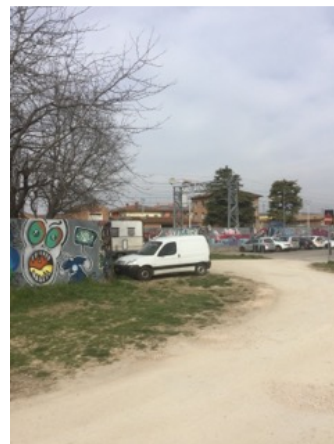
Foto del rilievo

Assenza di percorso a raso

Nuova realizzazione di marciapiedi a raso con le seguenti caratteristiche:

- altezza massima 2,5 cm dal piano carrabile;
- larghezza minima 150 cm; in presenza di cospicuo flusso pedonale è consigliata larghezza 200 cm; è ammessa larghezza minima 100 cm solo in caso di restrizioni puntuali o di breve lunghezza (massimo 10 m);
- pendenza longitudinale 5% (massimo 8%);
- pendenza trasversale 1%;
- altezza minima libera da ostacoli 220 cm da piano di calpestio;
- finitura tale da rendere il piano di calpestio accessibile.

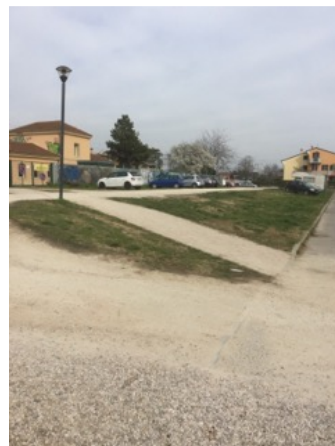
Foto del rilievo

Scivolo con **pendenza eccessiva**

Demolizione della rampa esistente e **ricostruzione** della stessa con pendenza longitudinale tale da consentirne l'agevole superamento da parte di tutti (preferibilmente inferiore/uguale al 5%), e pendenza trasversale non superiore all'1%.

La pavimentazione dovrà essere antisdrucciolevole, uniforme e compatta.

La rampa dovrà avere larghezza non inferiore a cm 120 (se possibile larghezza 150 cm). Per lunghezze superiori a 10 m è necessario interrompere la rampa con un piano orizzontale intermedio di dimensioni non inferiori a cm 150x150.

Quando la differenza di quota fra i due piani (pedonale e carrabile) è maggiore di cm 20, si suggerisce di corredarla con cordolo battiruota o elemento di medesima risposta funzionale, nonché di corrimano, su almeno uno dei lati, visivamente percepibile anche a distanza al fine di ottenere anche una buona presegnalazione per ipovedenti.

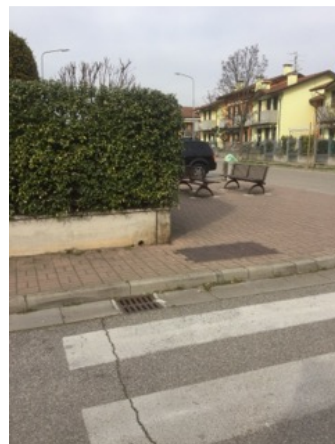
Foto del rilievo

Dislivello causato da **gradino di 2/30 cm**

Raccordo del percorso attraverso la creazione, con **asporto** di materiale, di due rampe di lunghezza sufficiente ad ottenere una pendenza non superiore al 5% e di larghezza di cm 120. Qualora la rampa sia proposta sulla direttrice del marciapiede la cui larghezza risulti inferiore a cm 120, questa sarà comunque di larghezza non inferiore a cm 100.

Lo stallo che dovrà essere creato al termine della rampa sarà complanare alla sede stradale e la larghezza pari all'attraversamento pedonale o passo carraio ove esistano e comunque non inferiore a cm 150.

Quando la differenza di quota fra i due piani (pedonale e carrabile) è maggiore di cm 20, si suggerisce di corredarla con cordolo battiruota o elemento di medesima risposta funzionale, nonché di corrimano, su almeno uno dei lati, visivamente percepibile alle persone ipovedenti.

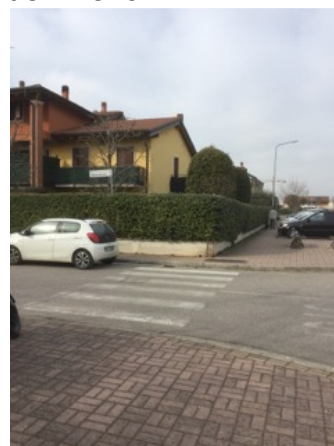
Foto del rilievo

Assenza di **segnalazione tattile** per non vedenti in prossimità di attraversamento pedonale.

Adeguamento di attraversamento pedonale tramite **nuova realizzazione di segnaletica tattile a pavimento** (segnale pericolo valicabile), **posta trasversalmente alla direzione** di marcia. La segnaletica tattile di profondità 40 cm e larghezza uguale alla zebra, serve ad evidenziare la delimitazione tra sede pedonale e carrabile. In caso di isola salvagente, la segnaletica sarà ripetuta all'inizio e alla fine dell'isola come preavviso di attenzione; ciascuna di queste bande avrà una profondità minima di 40 cm.

Il materiale da utilizzarsi deve essere consono al contesto in cui si trova. Sono da evitarsi materiali in gomma incollati ma bensì piastrelle di ceramica, pietra lavorata in superficie o materiale autobloccante. Prevedere sempre l'intercettazione sul marciapiede quando si è in presenza di un attraversamento.

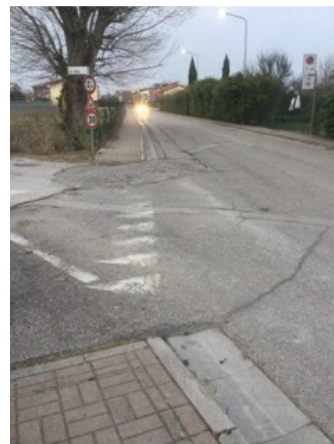
Foto del rilievo

Assenza di attraversamento
pedonale a raso

Nuova realizzazione di attraversamento pedonale **a raso**, tramite adeguamento dei raccordi al percorso pedonale esistente e inserimento di segnaletica tattile a pavimento (segnale pericolo valicabile) ad evidenziare la delimitazione tra sede pedonale e carrabile; realizzazione di zebraure di larghezza minima 250 cm. La pavimentazione utilizzata nell'attraversamento, sarà la medesima già presente.

Occorre fare una buona rasatura della finitura superficiale per evitare di creare altre criticità sulla pavimentazione derivanti da diverse sovrapposizioni di bitume, pessimi raccordi con l'impiantistica sotterranea.
