Comune di Caldiero (VR)

PIANO DI ELIMINAZIONE DELLE BARRIERE ARCHITETTONICHE

ZANATELLO

SCHEDE DEGLI INTERVENTI

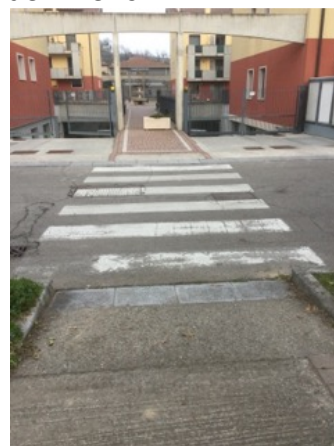
Foto del rilievo

Assenza di **segnalazione tattile** per non vedenti in prossimità di attraversamento pedonale.

Adeguamento di attraversamento pedonale tramite **nuova realizzazione di segnaletica tattile** a pavimento (segnale pericolo valicabile), **posta trasversalmente alla direzione** di marcia. La segnaletica tattile di profondità 40 cm e larghezza uguale alla zebra, serve ad evidenziare la delimitazione tra sede pedonale e carrabile. In caso di isola salvagente, la segnaletica sarà ripetuta all'inizio e alla fine dell'isola come preavviso di attenzione; ciascuna di queste bande avrà una profondità minima di 40 cm.

Il materiale da utilizzarsi deve essere consono al contesto in cui si trova. Sono da evitarsi materiali in gomma incollati ma bensì piastrelle di ceramica, pietra lavorata in superficie o materiale autobloccante. Prevedere sempre l'intercettazione sul marciapiede quando si è in presenza di un attraversamento.

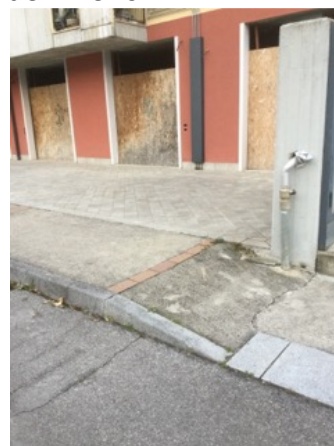
Foto del rilievo

Scivolo con **pendenza eccessiva**

Demolizione della rampa esistente e **ricostruzione** della stessa con pendenza longitudinale tale da consentirne l'agevole superamento da parte di tutti (preferibilmente inferiore/uguale al 5%), e pendenza trasversale non superiore all'1%.

La pavimentazione dovrà essere antisdrucchioliva, uniforme e compatta.

La rampa dovrà avere larghezza non inferiore a cm 120 (se possibile larghezza 150 cm). Per lunghezze superiori a 10 m è necessario interrompere la rampa con un piano orizzontale intermedio di dimensioni non inferiori a cm 150x150.

Quando la differenza di quota fra i due piani (pedonale e carrabile) è maggiore di cm 20, si suggerisce di corredarla con cordolo battiruota o elemento di medesima risposta funzionale, nonché di corrimano, su almeno uno dei lati, visivamente percepibile anche a distanza al fine di ottenere anche una buona presegnalazione per ipovedenti.

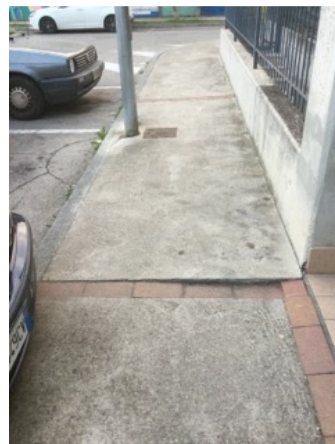
Foto del rilievo

Presenza di sconnessioni, buche isolate, deformazioni della pavimentazione esistente, assenza di porzioni di essa.

Adeguamento della pavimentazione dissestata tramite **demolizione e rifacimento del tappetino d'usura o sostituzione di parte di essa**, con finitura tale da rendere il piano di calpestio perfettamente complanare e raccordato adeguatamente alla pavimentazione esistente.

Occorre fare una buona rasatura della finitura superficiale per evitare di creare altre criticità sulla pavimentazione per le persone con difficoltà motorie.

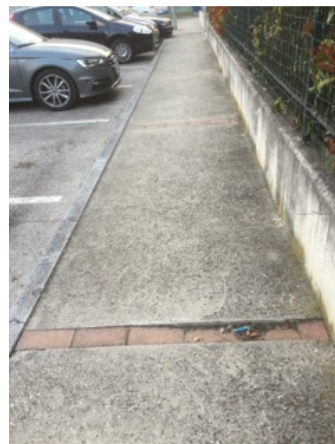
Foto del rilievo

Presenza di sconnessioni, buche isolate, deformazioni della pavimentazione esistente, assenza di porzioni di essa.

Adeguamento della pavimentazione dissestata tramite **demolizione e rifacimento del tappetino d'usura o sostituzione di parte di essa**, con finitura tale da rendere il piano di calpestio perfettamente complanare e raccordato adeguatamente alla pavimentazione esistente.

Occorre fare una buona rasatura della finitura superficiale per evitare di creare altre criticità sulla pavimentazione per le persone con difficoltà motorie.

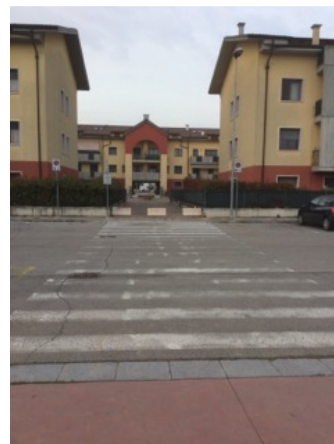
Foto del rilievo

Assenza di **segnalazione tattile** per non vedenti in prossimità di attraversamento pedonale.

Adeguamento di attraversamento pedonale tramite **nuova realizzazione di segnaletica tattile a pavimento** (segnale pericolo valicabile), **posta trasversalmente alla direzione** di marcia. La segnaletica tattile di profondità 40 cm e larghezza uguale alla zebra, serve ad evidenziare la delimitazione tra sede pedonale e carrabile. In caso di isola salvagente, la segnaletica sarà ripetuta all'inizio e alla fine dell'isola come preavviso di attenzione; ciascuna di queste bande avrà una profondità minima di 40 cm.

Il materiale da utilizzarsi deve essere consono al contesto in cui si trova. Sono da evitarsi materiali in gomma incollati ma bensì piastrelle di ceramica, pietra lavorata in superficie o materiale autobloccante. Prevedere sempre l'intercettazione sul marciapiede quando si è in presenza di un attraversamento.

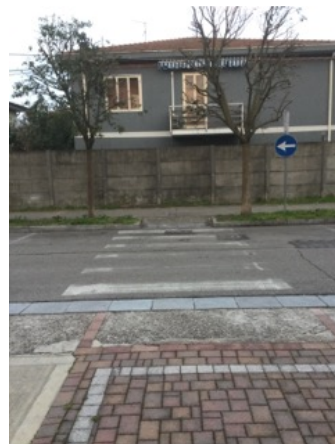
Foto del rilievo

Assenza di **segnalazione tattile** per non vedenti in prossimità di attraversamento pedonale.

Adeguamento di attraversamento pedonale tramite **nuova realizzazione di segnaletica tattile a pavimento** (segnale pericolo valicabile), **posta trasversalmente alla direzione** di marcia. La segnaletica tattile di profondità 40 cm e larghezza uguale alla zebra, serve ad evidenziare la delimitazione tra sede pedonale e carrabile. In caso di isola salvagente, la segnaletica sarà ripetuta all'inizio e alla fine dell'isola come preavviso di attenzione; ciascuna di queste bande avrà una profondità minima di 40 cm.

Il materiale da utilizzarsi deve essere consono al contesto in cui si trova. Sono da evitarsi materiali in gomma incollati ma bensì piastrelle di ceramica, pietra lavorata in superficie o materiale autobloccante. Prevedere sempre l'intercettazione sul marciapiede quando si è in presenza di un attraversamento.

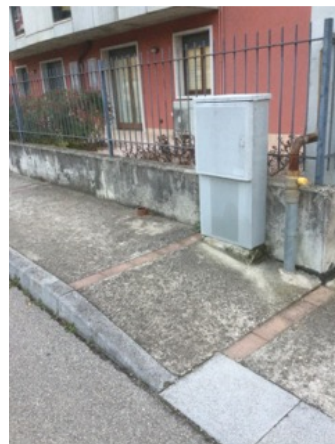
Foto del rilievo

Scivolo con **pendenza eccessiva**

Demolizione della rampa esistente e **ricostruzione** della stessa con pendenza longitudinale tale da consentirne l'agevole superamento da parte di tutti (preferibilmente inferiore/uguale al 5%), e pendenza trasversale non superiore all'1%.

La pavimentazione dovrà essere antisdrucchioliva, uniforme e compatta.

La rampa dovrà avere larghezza non inferiore a cm 120 (se possibile larghezza 150 cm). Per lunghezze superiori a 10 m è necessario interrompere la rampa con un piano orizzontale intermedio di dimensioni non inferiori a cm 150x150.

Quando la differenza di quota fra i due piani (pedonale e carrabile) è maggiore di cm 20, si suggerisce di corredarla con cordolo battiruota o elemento di medesima risposta funzionale, nonché di corrimano, su almeno uno dei lati, visivamente percepibile anche a distanza al fine di ottenere anche una buona presegnalazione per ipovedenti.

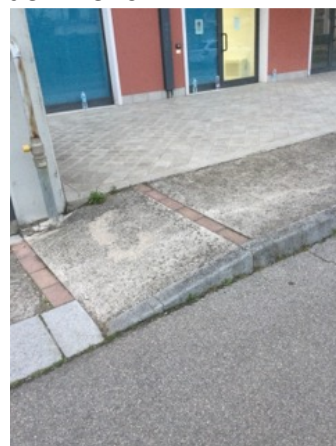
Foto del rilievo

Scivolo con **pendenza eccessiva**

Demolizione della rampa esistente e **ricostruzione** della stessa con pendenza longitudinale tale da consentirne l'agevole superamento da parte di tutti (preferibilmente inferiore/uguale al 5%), e pendenza trasversale non superiore all'1%.

La pavimentazione dovrà essere antisdrucchioliva, uniforme e compatta.

La rampa dovrà avere larghezza non inferiore a cm 120 (se possibile larghezza 150 cm). Per lunghezze superiori a 10 m è necessario interrompere la rampa con un piano orizzontale intermedio di dimensioni non inferiori a cm 150x150.

Quando la differenza di quota fra i due piani (pedonale e carrabile) è maggiore di cm 20, si suggerisce di corredarla con cordolo battiruota o elemento di medesima risposta funzionale, nonché di corrimano, su almeno uno dei lati, visivamente percepibile anche a distanza al fine di ottenere anche una buona presegnalazione per ipovedenti.
