Comune di Caldiero (VR)

PIANO DI ELIMINAZIONE DELLE BARRIERE ARCHITETTONICHE

GIARE, via

SCHEDA n° 29
aggiornato al 29/05/2021

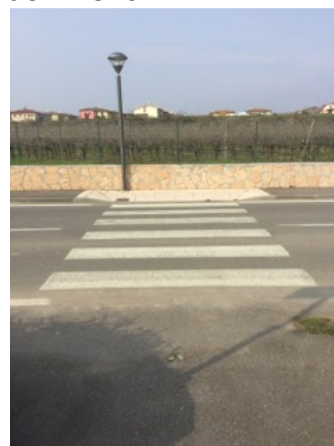
Foto del rilievo

Assenza di **segnalazione tattile** per non vedenti in prossimità di attraversamento pedonale.

Adeguamento di attraversamento pedonale tramite **nuova realizzazione di segnaletica tattile a pavimento** (segnale pericolo valicabile), **posta trasversalmente alla direzione** di marcia. La segnaletica tattile di profondità 40 cm e larghezza uguale alla zebra, serve ad evidenziare la delimitazione tra sede pedonale e carrabile. In caso di isola salvagente, la segnaletica sarà ripetuta all'inizio e alla fine dell'isola come preavviso di attenzione; ciascuna di queste bande avrà una profondità minima di 40 cm.

Il materiale da utilizzarsi deve essere consono al contesto in cui si trova. Sono da evitarsi materiali in gomma incollati ma bensì piastrelle di ceramica, pietra lavorata in superficie o materiale autobloccante. Prevedere sempre l'intercettazione sul marciapiede quando si è in presenza di un attraversamento.

Tipo LOGES solo dalla parte del cimitero, dalla parte opposta la differenza di materiali è sufficiente

Materiale suggerito: **Tipo LogesVetEvolution (PVC)**

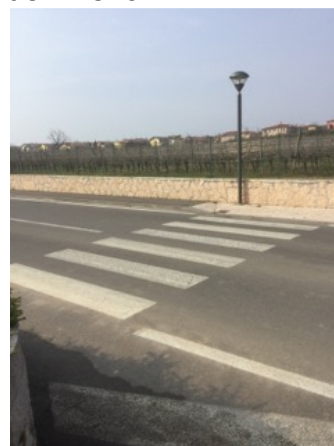
Foto del rilievo

Assenza di **segnalazione tattile** per non vedenti in prossimità di attraversamento pedonale.

Adeguamento di attraversamento pedonale tramite **nuova realizzazione di segnaletica tattile a pavimento** (segnale pericolo valicabile), **posta trasversalmente alla direzione** di marcia. La segnaletica tattile di profondità 40 cm e larghezza uguale alla zebra, serve ad evidenziare la delimitazione tra sede pedonale e carrabile. In caso di isola salvagente, la segnaletica sarà ripetuta all'inizio e alla fine dell'isola come preavviso di attenzione; ciascuna di queste bande avrà una profondità minima di 40 cm.

Il materiale da utilizzarsi deve essere consono al contesto in cui si trova. Sono da evitarsi materiali in gomma incollati ma bensì piastrelle di ceramica, pietra lavorata in superficie o materiale autobloccante. Prevedere sempre l'intercettazione sul marciapiede quando si è in presenza di un attraversamento.

Tipo LOGES solo dalla parte del cimitero, dalla parte opposta la differenza di materiali è sufficiente

Materiale suggerito: **Tipo LogesVetEvolution (PVC)**

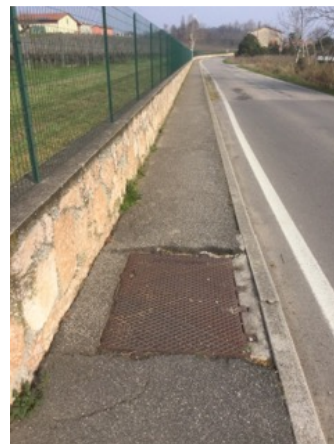
Foto del rilievo

Pavimentazione dissestata per la presenza di **pozzetto/chiusino**

Adeguamento tramite asporto della pavimentazione esistente **e riposizionamento del manufatto** a quota adeguata alla pavimentazione circostante, realizzazione raccordo con stesura del tappetino d'usura tale da rendere il piano di calpestio perfettamente complanare.

Occorre fare una buona rasatura della finitura superficiale per evitare di creare altre criticità sulla pavimentazione per le persone con difficoltà motorie.

Materiale suggerito: **Asfalto**
