Comune di Caldiero (VR)

PIANO DI ELIMINAZIONE DELLE BARRIERE ARCHITETTONICHE

MATTEOTTI, piazza

SCHEDA n° 47
aggiornato al 29/05/2021

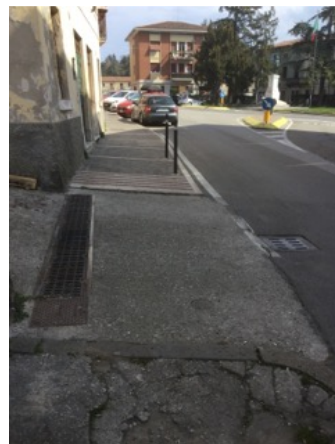
Foto del rilievo

Criticità

Passo carraio inadeguato

Adeguamento passo carraio tramite realizzazione di marciapiedi in **rilevato** (quota accesso immobile) e rampe di raccordo al percorso esistente, con pendenza 5% (massima 8%); il passo carraio sarà completo di elemento di raccordo per il passaggio dei veicoli; la porzione di percorso utile per i pedoni deve essere di larghezza minima 120 cm.

Occorre fare una buona rasatura della finitura superficiale per evitare di creare altre criticità sulla pavimentazione per le persone con difficoltà motorie.

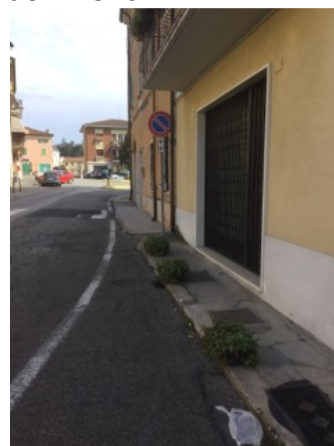
Foto del rilievo

Criticità

Assenza di percorso accessibile
(**sottodimensionato**)

Realizzazione a fianco del percorso esistente, di una nuova pavimentazione pedonale, identica alla preesistente, aumentando la larghezza complessiva del percorso. Per consentirne l'uso da parte di persone in carrozzina, la larghezza minima dovrà essere di cm. 90/120.

La superficie calpestabile sarà compatta ed omogenea. Le fugature prive di risalti e non superiori a cm. 0,5. La pendenza trasversale nel suo complesso non dovrà superare l'1%.

Occorre fare una buona rasatura della finitura superficiale (attraverso la compattazione e la rullatura del materiale) per evitare di creare altre criticità sulla pavimentazione per le persone con difficoltà motorie. Ovvero non creare spessori e fonti di inciampo.

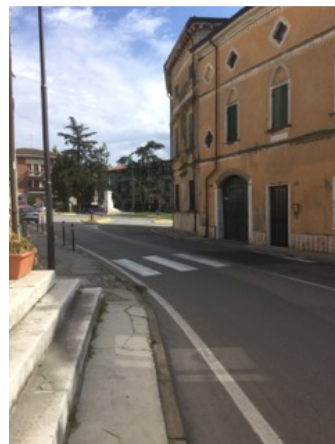
Foto del rilievo

Criticità

Assenza di attraversamento
pedonale a raso

Nuova realizzazione di attraversamento pedonale **a raso**, tramite adeguamento dei raccordi al percorso pedonale esistente e inserimento di segnaletica tattile a pavimento (segnale pericolo valicabile) ad evidenziare la delimitazione tra sede pedonale e carrabile; realizzazione di zebraure di larghezza minima 250 cm. La pavimentazione utilizzata nell'attraversamento, sarà la medesima già presente.

Occorre fare una buona rasatura della finitura superficiale per evitare di creare altre criticità sulla pavimentazione derivanti da diverse sovrapposizioni di bitume, pessimi raccordi con l'impiantistica sotterranea.

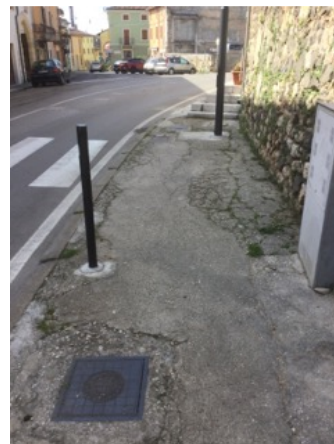
Foto del rilievo

Criticità

Sconnessione generalizzata della pavimentazione

Realizzazione di **marciapiede** o camminamento previa demolizione dell'esistente. Con superficie calpestabile compatta ed omogenea. La pendenza trasversale non dovrà superare l'1%. La larghezza del percorso non dovrà essere inferiore a cm 150.

Occorre fare una buona rasatura della finitura superficiale (attraverso la compattazione e la rullatura del materiale) per evitare di creare altre criticità sulla pavimentazione per le persone con difficoltà motorie. Ovvero non creare spessori e fonti di inciampo.

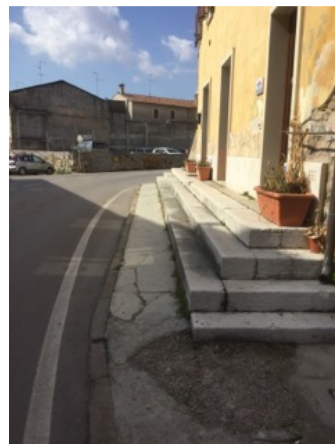
Foto del rilievo

Criticità

Assenza di percorso accessibile
(**sottodimensionato**)

Realizzazione a fianco del percorso esistente, di una nuova pavimentazione pedonale, identica alla preesistente, aumentando la larghezza complessiva del percorso. Per consentirne l'uso da parte di persone in carrozzina, la larghezza minima dovrà essere di cm. 90/120.

La superficie calpestabile sarà compatta ed omogenea. Le fugature prive di risalti e non superiori a cm. 0,5. La pendenza trasversale nel suo complesso non dovrà superare l'1%.

Occorre fare una buona rasatura della finitura superficiale (attraverso la compattazione e la rullatura del materiale) per evitare di creare altre criticità sulla pavimentazione per le persone con difficoltà motorie. Ovvero non creare spessori e fonti di inciampo.
