Comune di Caldiero (VR)

PIANO DI ELIMINAZIONE DELLE BARRIERE ARCHITETTONICHE

CALDIERINO, via

<p>Calcolo del peso in funzione della priorità: 98841600</p> <p>Priorità suggerita </p>	<p>Tipo di interesse INTERESSATA DAL P.A.U.</p> <p>SCHEDA n° 7 aggiornato al 29/05/2021</p>
---	---

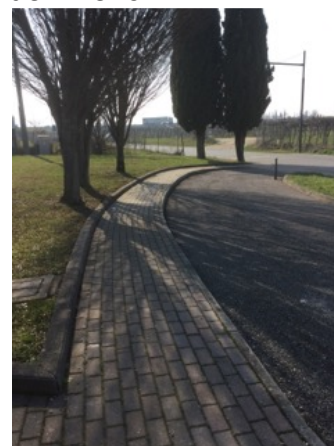
010

Percorso in pendenza privo di corrimano

Dotazione di un corrimano **su un lato della rampa**, di diametro mm 40, fissato con appositi sostegni a terra a cm 80 di altezza su tutto lo sviluppo della rampa stessa e, possibilmente, con prolungamento in piano per cm 50 di lunghezza.

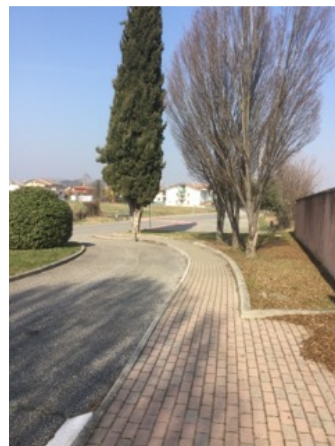
011

Percorso in pendenza privo di corrimano

Dotazione di un corrimano **su un lato della rampa**, di diametro mm 40, fissato con appositi sostegni a terra a cm 80 di altezza su tutto lo sviluppo della rampa stessa e, possibilmente, con prolungamento in piano per cm 50 di lunghezza.

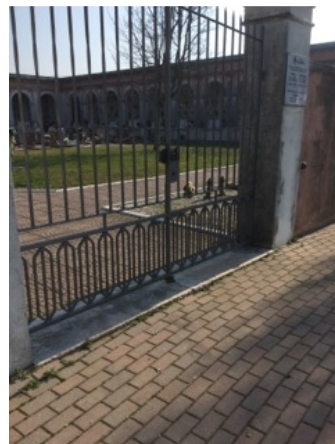
012

Scivolo con **pendenza eccessiva**

Demolizione della rampa esistente e **ricostruzione** della stessa con pendenza longitudinale tale da consentirne l'agevole superamento da parte di tutti (preferibilmente inferiore/uguale al 5%), e pendenza trasversale non superiore all'1%.

La pavimentazione dovrà essere antisdrucchioliva, uniforme e compatta.

La rampa dovrà avere larghezza non inferiore a cm 120 (se possibile larghezza 150 cm). Per lunghezze superiori a 10 m è necessario interrompere la rampa con un piano orizzontale intermedio di dimensioni non inferiori a cm 150x150.

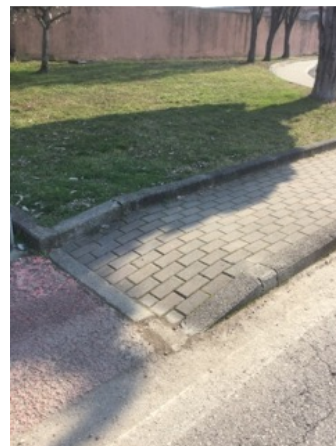
013

Scivolo con **pendenza eccessiva**

Demolizione della rampa esistente e **ricostruzione** della stessa con pendenza longitudinale tale da consentirne l'agevole superamento da parte di tutti (preferibilmente inferiore/uguale al 5%), e pendenza trasversale non superiore all'1%.

La pavimentazione dovrà essere antisdrucciolevole, uniforme e compatta.

La rampa dovrà avere larghezza non inferiore a cm 120 (se possibile larghezza 150 cm). Per lunghezze superiori a 10 m è necessario interrompere la rampa con un piano orizzontale intermedio di dimensioni non inferiori a cm 150x150.

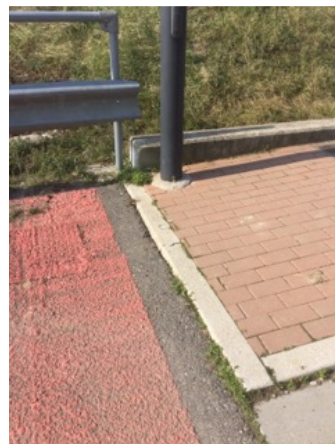
014

Dislivello causato da **gradino max 2,5 cm**

Eliminazione del dislivello attraverso la realizzazione di un raccordo della pavimentazione con l'area carrabile mediante la **sovrapposizione di uno strato bituminoso** su tutta la larghezza del marciapiede.

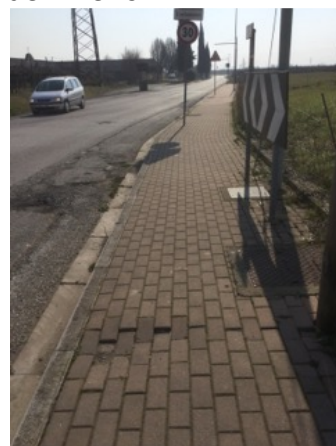
015

Presenza di sconnessioni, buche isolate, deformazioni della pavimentazione esistente, assenza di porzioni di essa.

Adeguamento della pavimentazione dissestata tramite **demolizione e rifacimento del tappetino d'usura o sostituzione di parte di essa**, con finitura tale da rendere il piano di calpestio perfettamente complanare e raccordato adeguatamente alla pavimentazione esistente.

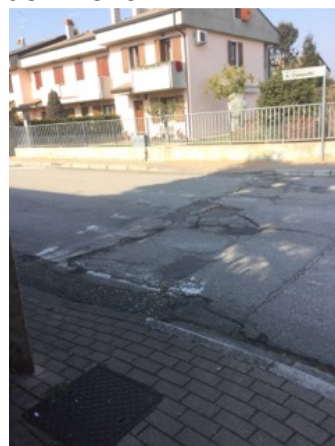
Attraversamento pedonale con pavimentazione inadeguata per la **presenza di sconnessioni**, chiusini/caditoie non raccordati con la pavimentazione esistente

Adeguamento dell'attraversamento tramite **demolizione e rifacimento di porzioni di pavimentazione**, di raccordi agli elementi tecnologici presenti, al fine di garantire l'accessibilità per i pedoni; successiva realizzazione di zebrature verniciate.

Attraversamento in via campetti, raccordarsi ai due marciapiedi laterali anche alzando un po' il manto stradale.

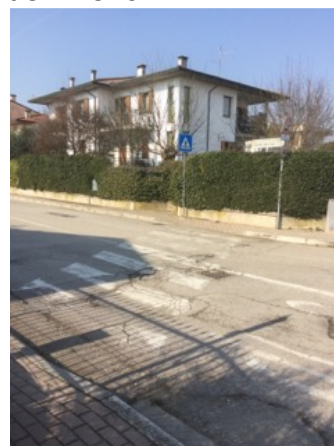
017

Attraversamento pedonale con pavimentazione inadeguata per la **presenza di sconnessioni**, chiusini/caditoie non raccordati con la pavimentazione esistente

Adeguamento dell'attraversamento tramite **demolizione e rifacimento di porzioni di pavimentazione**, di raccordi agli elementi tecnologici presenti, al fine di garantire l'accessibilità per i pedoni; successiva realizzazione di zebrature verniciate.

Attraversamento in via campetti, raccordarsi ai due marciapiedi laterali anche alzando un po' il manto stradale.

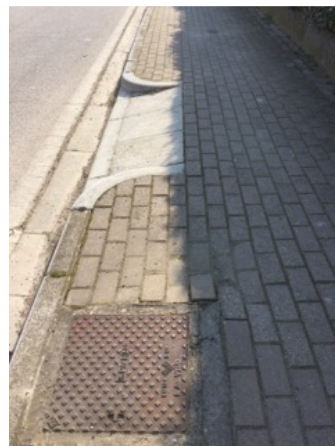
018

Presenza di sconnessioni, buche isolate, deformazioni della pavimentazione esistente, assenza di porzioni di essa.

Adeguamento della pavimentazione dissestata tramite **demolizione e rifacimento del tappetino d'usura o sostituzione di parte di essa**, con finitura tale da rendere il piano di calpestio perfettamente complanare e raccordato adeguatamente alla pavimentazione esistente.

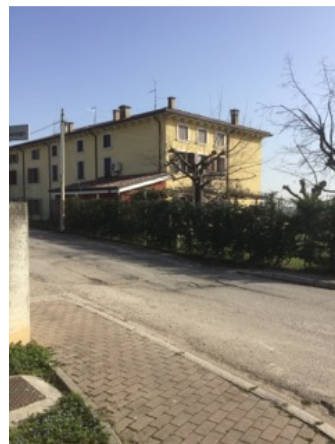
032

Assenza di attraversamento
pedonale a raso

Nuova realizzazione di attraversamento pedonale **a raso**, tramite adeguamento dei raccordi al percorso pedonale esistente e inserimento di segnaletica tattile a pavimento (segnale pericolo valicabile) ad evidenziare la delimitazione tra sede pedonale e carrabile; realizzazione di zebraure di larghezza minima 250 cm. La pavimentazione utilizzata nell'attraversamento, sarà la medesima già presente.

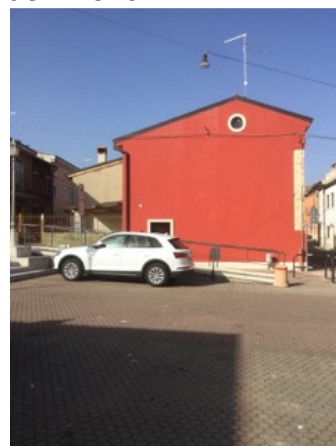
033

Scarsa o inesistente dotazione di parcheggi riservati ai disabili.
(Parcheggio a pettine ortogonale al percorso pedonale)

Inserimento di un'area di parcheggio di mt 5x3,20 in aderenza al percorso pedonale.

L'area dovrà essere adeguatamente evidenziata con una segnaletica verticale, posta a cm 220 d'altezza, e da una segnaletica orizzontale che individua una zona di cm 170 di larghezza, relativa all'ingombro dell'autovettura, ed una seconda, di larghezza minima cm 150, necessaria al libero movimento dell'utente in fase di trasferimento.

La zona pedonale, se non complanare, dovrà sempre essere raccordata mediante scivolo (max 8%) con il percorso principale.

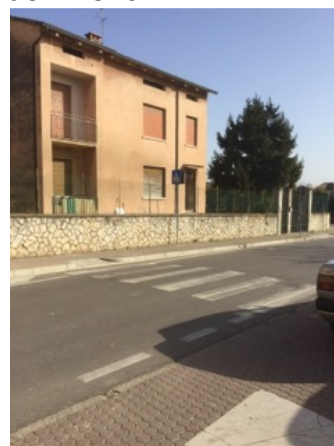
035

Assenza di **segnalazione tattile** per non vedenti in prossimità di attraversamento pedonale.

Adeguamento di attraversamento pedonale tramite **nuova realizzazione di segnaletica tattile** a pavimento (segnale pericolo valicabile), **posta trasversalmente alla direzione** di marcia. La segnaletica tattile di profondità 40 cm e larghezza uguale alla zebra, serve ad evidenziare la delimitazione tra sede pedonale e carrabile. In caso di isola salvagente, la segnaletica sarà ripetuta all'inizio e alla fine dell'isola come preavviso di attenzione; ciascuna di queste bande avrà una profondità minima di 40 cm.

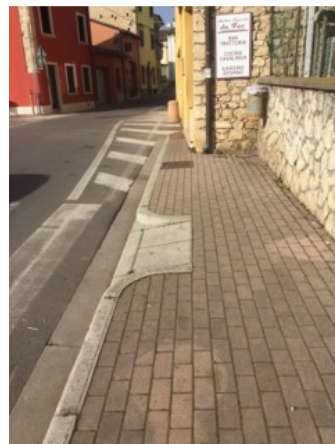
036

Scivolo con **pendenza eccessiva**

Demolizione della rampa esistente e **ricostruzione** della stessa con pendenza longitudinale tale da consentirne l'agevole superamento da parte di tutti (preferibilmente inferiore/uguale al 5%), e pendenza trasversale non superiore all'1%.

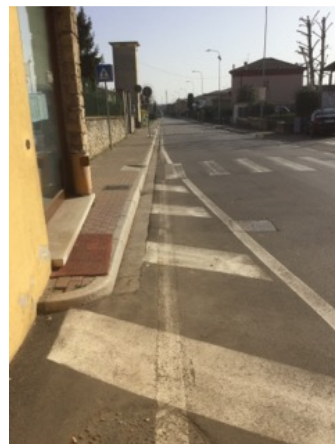
037

Assenza di percorso accessibile
(**sottodimensionato**)

La superficie calpestabile sarà compatta ed omogenea. Le fugature prive di risalti e non superiori a cm. 0,5. La pendenza trasversale nel suo complesso non dovrà superare l'1%.

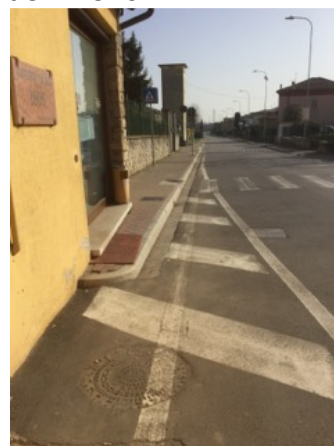
Dislivello causato da gradino di **2/30 cm**

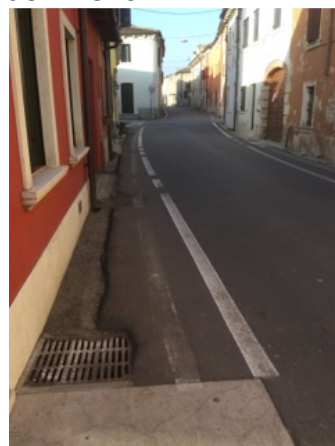
Percorso a raso con sconnessioni, buche, mancata finitura, deformazioni

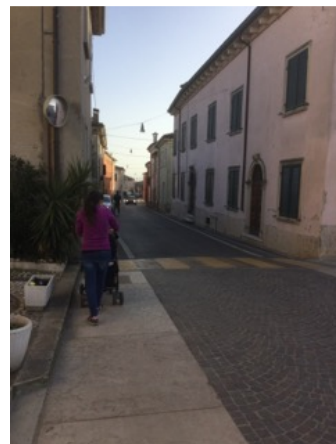
Assenza di percorso a raso

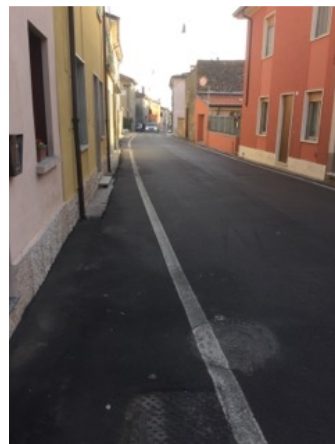
Assenza di percorso a raso

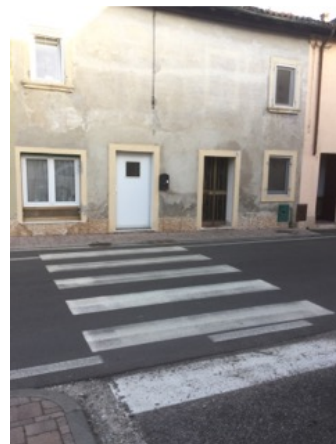
Assenza di **segnalazione tattile** per non vedenti in prossimità di attraversamento pedonale.

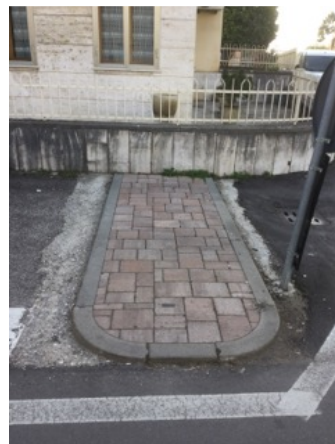
Dislivello causato da **gradino max 2,5 cm**

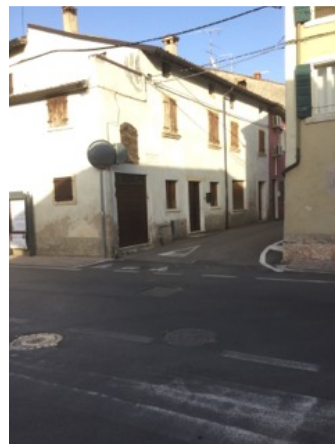
Assenza di attraversamento
pedonale a raso

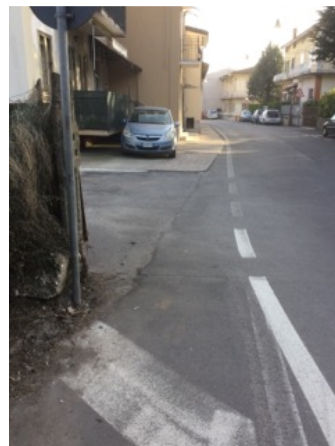
Assenza di attraversamento
pedonale a raso

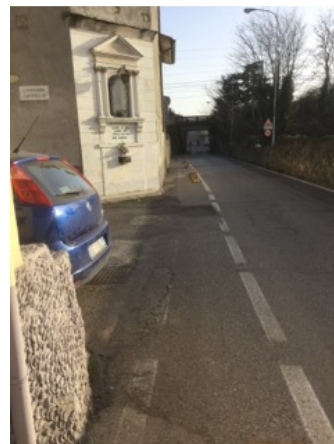
Assenza di attraversamento
pedonale a raso

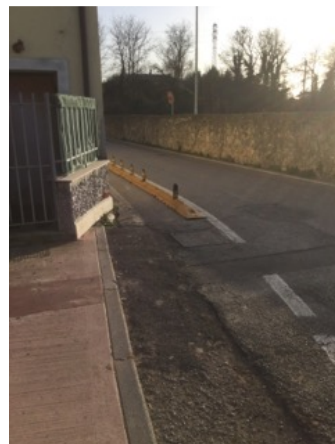
Presenza di sconnessioni, buche isolate, deformazioni della pavimentazione esistente, assenza di porzioni di essa.

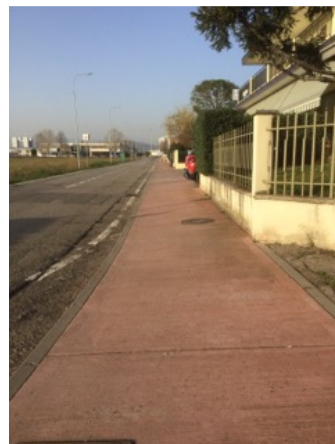
Presenza di **pendenza trasversale** eccessiva

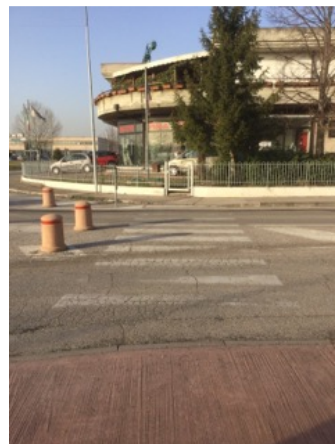
Attraversamento pedonale con pavimentazione inadeguata per la **presenza di sconnessioni**, chiusini/caditoie non raccordati con la pavimentazione esistente

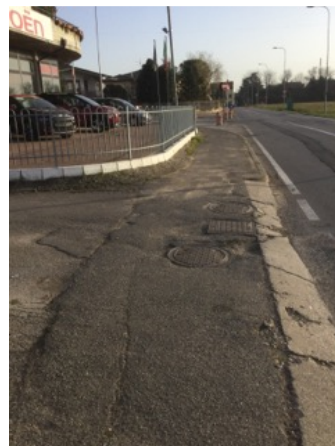
Pavimentazione dissestata per la presenza di **pozzetto/chiusino**

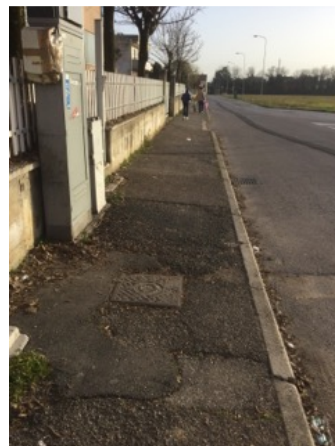
Presenza di sconnessioni, buche isolate, deformazioni della pavimentazione esistente, assenza di porzioni di essa.
