Comune di Caldiero (VR)

PIANO DI ELIMINAZIONE DELLE BARRIERE ARCHITETTONICHE

CADUTI DEL LAVORO, via

SCHEDE DEGLI INTERVENTI

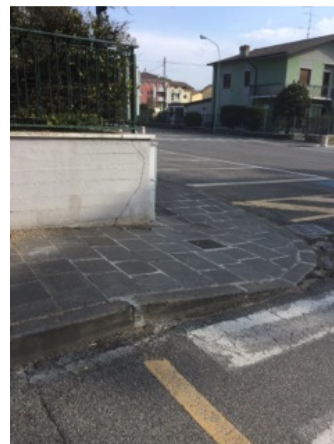
Foto del rilievo

Scivolo con **pendenza eccessiva**

Demolizione della rampa esistente e **ricostruzione** della stessa con pendenza longitudinale tale da consentirne l'agevole superamento da parte di tutti (preferibilmente inferiore/uguale al 5%), e pendenza trasversale non superiore all'1%.

La pavimentazione dovrà essere antisdrucchioliva, uniforme e compatta.

La rampa dovrà avere larghezza non inferiore a cm 120 (se possibile larghezza 150 cm). Per lunghezze superiori a 10 m è necessario interrompere la rampa con un piano orizzontale intermedio di dimensioni non inferiori a cm 150x150.

Quando la differenza di quota fra i due piani (pedonale e carrabile) è maggiore di cm 20, si suggerisce di corredarla con cordolo battiruota o elemento di medesima risposta funzionale, nonché di corrimano, su almeno uno dei lati, visivamente percepibile anche a distanza al fine di ottenere anche una buona presegnalazione per ipovedenti.

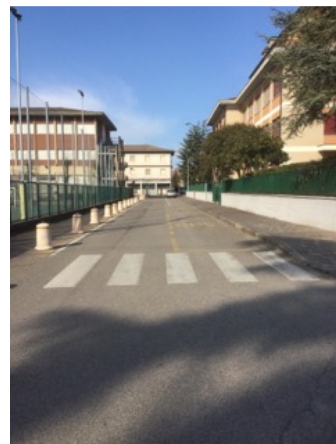
Foto del rilievo

Assenza di **segnalazione tattile** per non vedenti in prossimità di attraversamento pedonale.

Adeguamento di attraversamento pedonale tramite **nuova realizzazione di segnaletica tattile** a pavimento (segnale pericolo valicabile), **posta trasversalmente alla direzione** di marcia. La segnaletica tattile di profondità 40 cm e larghezza uguale alla zebra, serve ad evidenziare la delimitazione tra sede pedonale e carrabile. In caso di isola salvagente, la segnaletica sarà ripetuta all'inizio e alla fine dell'isola come preavviso di attenzione; ciascuna di queste bande avrà una profondità minima di 40 cm.

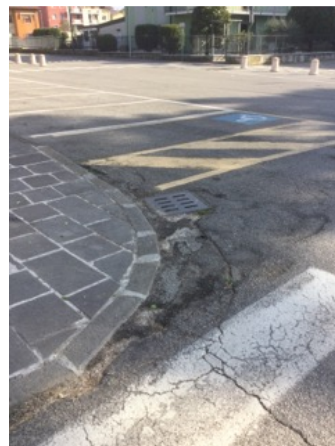
Foto del rilievo

Pavimentazione dissestata per la presenza di **pozzetto/chiusino**

Adeguamento tramite asporto della pavimentazione esistente **e riposizionamento del manufatto** a quota adeguata alla pavimentazione circostante, realizzazione raccordo con stesura del tappetino d'usura tale da rendere il piano di calpestio perfettamente complanare.

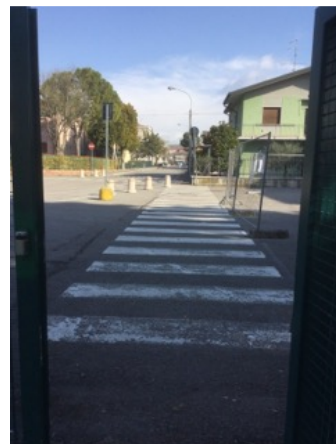
Foto del rilievo

Assenza di segnalazione **tattilo-plantare** come linea guida all'orientamento delle persone non vedenti

Inserimento di segnalazione tattile costituita da fascia di larghezza 60 cm trattata a **righe parallele** con funzione di orientamento (in caso di spazi aperti, piazze, attraversamenti obliqui o percorsi eccessivamente larghi).

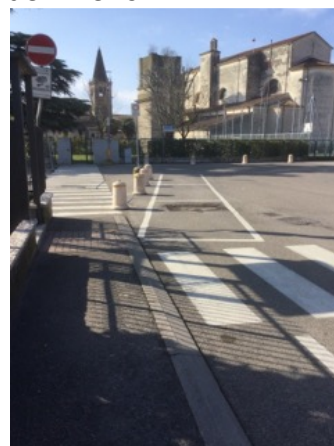
Foto del rilievo

Assenza di **segnalazione tattile** per non vedenti in prossimità di **doppio attraversamento pedonale**.

Adeguamento del doppio attraversamento pedonale tramite **realizzazione di segnaletica tattile** a pavimento (segnale pericolo valicabile), **posta trasversalmente alla direzione** di marcia. (svolta a 90°) Una seconda segnaletica tattile indicherà la continuità del percorso e l'attraversamento **posto longitudinalmente** alla direzione del percorso. La segnaletica tattile di profondità 40 cm e larghezza uguale alla zebra, serve ad evidenziare la delimitazione tra sede pedonale e carrabile.
