Comune di Caldiero (VR)

# PIANO DI ELIMINAZIONE DELLE BARRIERE ARCHITETTONICHE

**PERTINI, via**

SCHEDA n° 32  
aggiornato al 01/03/2021

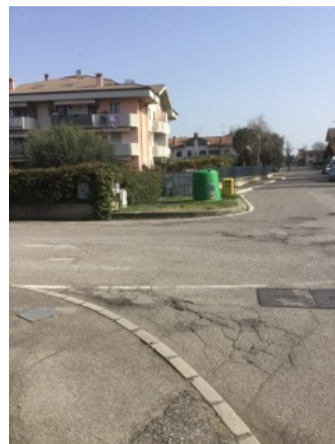
## Foto del rilievo

## Criticità

**Assenza di attraversamento**  
pedonale a raso

## Descrizione prestazionale dell'intervento

**Nuova realizzazione** di attraversamento pedonale **a raso**, tramite adeguamento dei raccordi al percorso pedonale esistente e inserimento di segnaletica tattile a pavimento (segnale pericolo valicabile) ad evidenziare la delimitazione tra sede pedonale e carrabile; realizzazione di zebraure di larghezza minima 250 cm. La pavimentazione utilizzata nell'attraversamento, sarà la medesima già presente.

## ATTENZIONE !

Occorre fare una buona rasatura della finitura superficiale per evitare di creare altre criticità sulla pavimentazione derivanti da diverse sovrapposizioni di bitume, pessimi raccordi con l'impiantistica sotterranea.

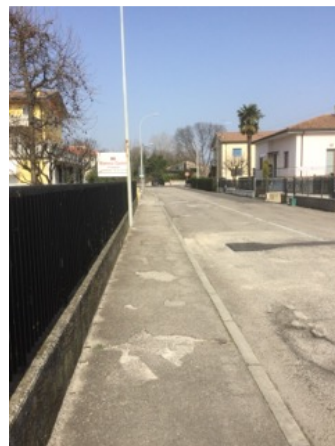
## Foto del rilievo

## Criticità

**Presenza di sconnessioni**, buche isolate, deformazioni della pavimentazione esistente, assenza di porzioni di essa.

## Descrizione prestazionale dell'intervento

Adeguamento della pavimentazione dissestata tramite **demolizione e rifacimento del tappetino d'usura o sostituzione di parte di essa**, con finitura tale da rendere il piano di calpestio perfettamente complanare e raccordato adeguatamente alla pavimentazione esistente.

**ATTENZIONE !**

Occorre fare una buona rasatura della finitura superficiale per evitare di creare altre criticità sulla pavimentazione per le persone con difficoltà motorie.
