Comune di Caldiero (VR)

PIANO DI ELIMINAZIONE DELLE BARRIERE ARCHITETTONICHE

LAVANDARI, via

SCHEDE DEGLI INTERVENTI

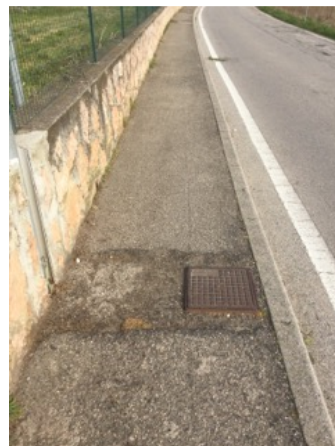
414

Pavimentazione dissestata per la presenza di **pozzetto/chiusino**

Adeguamento tramite asporto della pavimentazione esistente **e riposizionamento del manufatto** a quota adeguata alla pavimentazione circostante, realizzazione raccordo con stesura del tappetino d'usura tale da rendere il piano di calpestio perfettamente complanare.

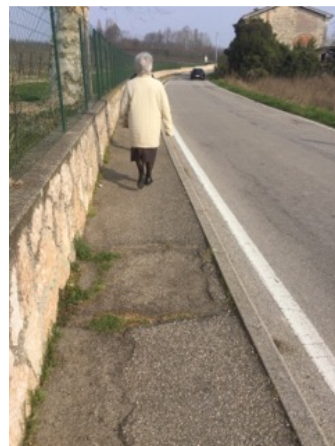
415

Presenza di sconnessioni, buche isolate, deformazioni della pavimentazione esistente, assenza di porzioni di essa.

Adeguamento della pavimentazione dissestata tramite **demolizione e rifacimento del tappetino d'usura o sostituzione di parte di essa**, con finitura tale da rendere il piano di calpestio perfettamente complanare e raccordato adeguatamente alla pavimentazione esistente.

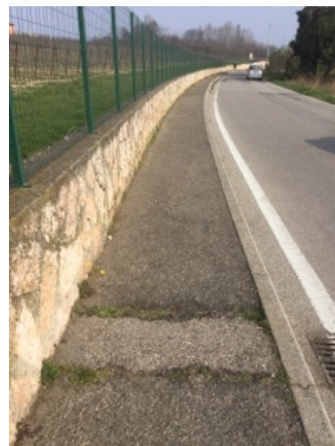
416

Presenza di sconnessioni, buche isolate, deformazioni della pavimentazione esistente, assenza di porzioni di essa.

Adeguamento della pavimentazione dissestata tramite **demolizione e rifacimento del tappetino d'usura o sostituzione di parte di essa**, con finitura tale da rendere il piano di calpestio perfettamente complanare e raccordato adeguatamente alla pavimentazione esistente.

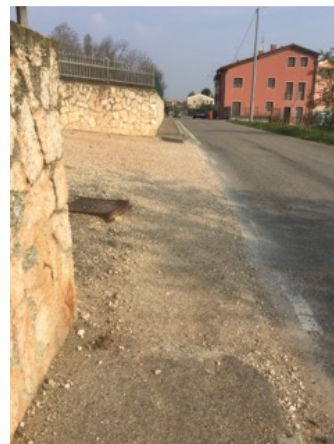
417

Passo carraio inadeguato

Adeguamento passo carraio tramite realizzazione di marciapiedi in **rilevato** (quota accesso immobile) e rampe di raccordo al percorso esistente, con pendenza 5% (massima 8%); il passo carraio sarà completo di elemento di raccordo per il passaggio dei veicoli; la porzione di percorso utile per i pedoni deve essere di larghezza minima 120 cm.

Raccordare anche pozzetti sporgenti.

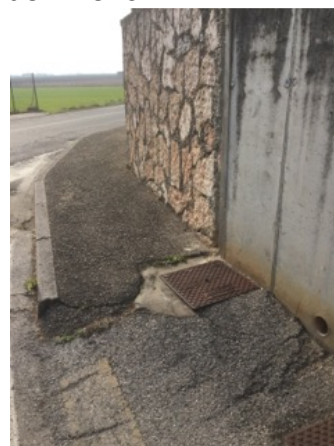
418

Dislivello causato da **gradino di 2/30 cm**

Raccordo del percorso attraverso la creazione, con **asporto** di materiale, di una rampa, di lunghezza sufficiente ad ottenere una pendenza non superiore al 5% e cm 120 di larghezza.

La rampa proposta sulla direttrice del marciapiede la cui larghezza risulti inferiore a cm 120, dovrà essere comunque di larghezza non inferiore a cm 100. Lo stallo che dovrà essere creato alla base della rampa sarà complanare alla sede stradale e la larghezza pari all'attraversamento pedonale o passo carraio ove esistano e comunque non inferiore a cm 150.

Quando la differenza di quota fra i due piani (pedonale e carrabile) è maggiore di cm 20, si suggerisce di corredarla con cordolo battiruota o elemento di medesima risposta funzionale, nonché di corrimano, su almeno uno dei lati, visivamente percepibile alle persone ipovedenti.

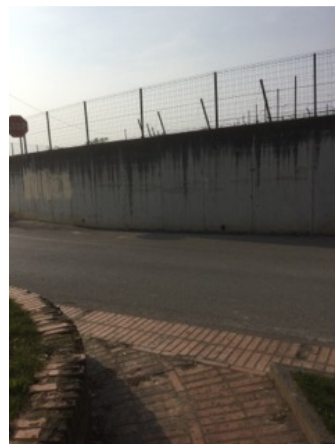
419

Assenza di attraversamento
pedonale a raso

Nuova realizzazione di attraversamento pedonale **a raso**, tramite adeguamento dei raccordi al percorso pedonale esistente e inserimento di segnaletica tattile a pavimento (segnale pericolo valicabile) ad evidenziare la delimitazione tra sede pedonale e carrabile; realizzazione di zebrature di larghezza minima 250 cm. La pavimentazione utilizzata nell'attraversamento, sarà la medesima già presente.

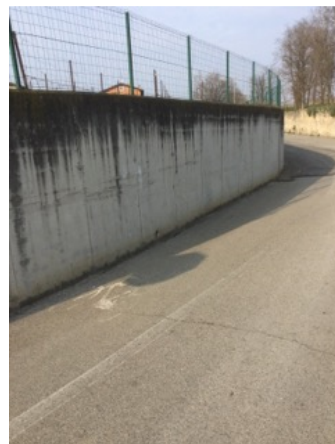
421

Assenza di protezione del percorso pedonale

Realizzazione di **segnaletica con riga bianca** su pavimentazione in bitume, di larghezza 12-15 cm, a delimitazione di porzione di percorso riservata ai pedoni, finalizzata ad aumentarne il livello di sicurezza in ambiti caratterizzati da scarso traffico veicolare.

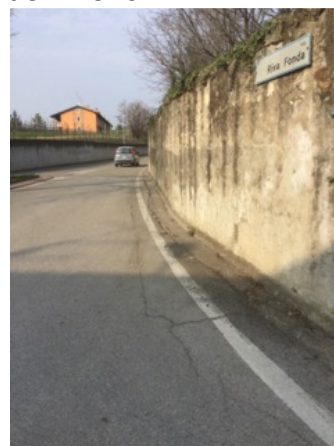
422

Assenza di protezione del percorso pedonale

Realizzazione di **segnaletica con riga bianca** su pavimentazione in bitume, di larghezza 12-15 cm, a delimitazione di porzione di percorso riservata ai pedoni, finalizzata ad aumentarne il livello di sicurezza in ambiti caratterizzati da scarso traffico veicolare.

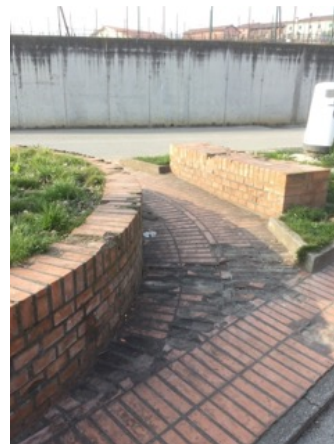
423

Presenza di sconnessioni, buche isolate, deformazioni della pavimentazione esistente, assenza di porzioni di essa.

Adeguamento della pavimentazione dissestata tramite **demolizione e rifacimento del tappetino d'usura o sostituzione di parte di essa**, con finitura tale da rendere il piano di calpestio perfettamente complanare e raccordato adeguatamente alla pavimentazione esistente.

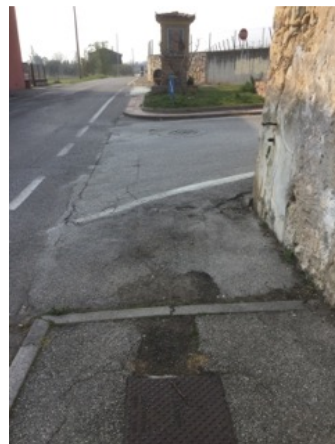
424

Sconnessione generalizzata della pavimentazione

Realizzazione di **marciapiede** o camminamento previa demolizione dell'esistente. Con superficie calpestabile compatta ed omogenea. La pendenza trasversale non dovrà superare l'1%. La larghezza del percorso non dovrà essere inferiore a cm 150.

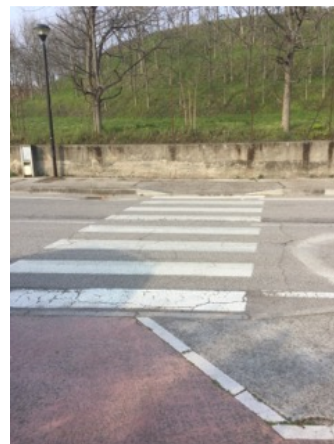
425

Assenza di **segnalazione tattile** per non vedenti in prossimità di attraversamento pedonale.

Adeguamento di attraversamento pedonale tramite **nuova realizzazione di segnaletica tattile a pavimento** (segnale pericolo valicabile), **posta trasversalmente alla direzione** di marcia. La segnaletica tattile di profondità 40 cm e larghezza uguale alla zebra, serve ad evidenziare la delimitazione tra sede pedonale e carrabile. In caso di isola salvagente, la segnaletica sarà ripetuta all'inizio e alla fine dell'isola come preavviso di attenzione; ciascuna di queste bande avrà una profondità minima di 40 cm.

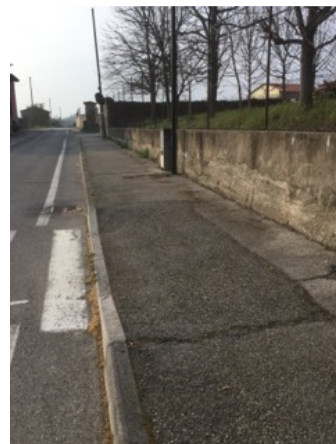
426

Dislivello causato da **gradino di 2/30 cm**

Raccordo del percorso attraverso la creazione, con **asporto** di materiale, di due rampe di lunghezza sufficiente ad ottenere una pendenza non superiore al 5% e di larghezza di cm 120. Qualora la rampa sia proposta sulla direttrice del marciapiede la cui larghezza risulti inferiore a cm 120, questa sarà comunque di larghezza non inferiore a cm 100.

Lo stallo che dovrà essere creato al termine della rampa sarà complanare alla sede stradale e la larghezza pari all'attraversamento pedonale o passo carraio ove esistano e comunque non inferiore a cm 150.

Quando la differenza di quota fra i due piani (pedonale e carrabile) è maggiore di cm 20, si suggerisce di corredarla con cordolo battiruota o elemento di medesima risposta funzionale, nonché di corrimano, su almeno uno dei lati, visivamente percepibile alle persone ipovedenti.

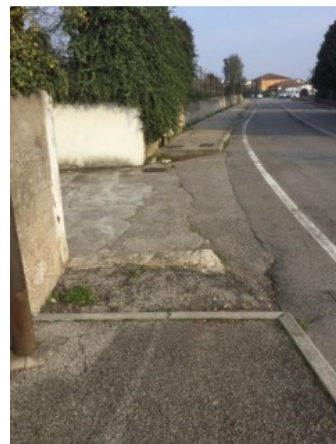
427

Assenza di attraversamento
pedonale a raso

Nuova realizzazione di attraversamento pedonale **a raso**, tramite adeguamento dei raccordi al percorso pedonale esistente e inserimento di segnaletica tattile a pavimento (segnale pericolo valicabile) ad evidenziare la delimitazione tra sede pedonale e carrabile; realizzazione di zebrature di larghezza minima 250 cm. La pavimentazione utilizzata nell'attraversamento, sarà la medesima già presente.

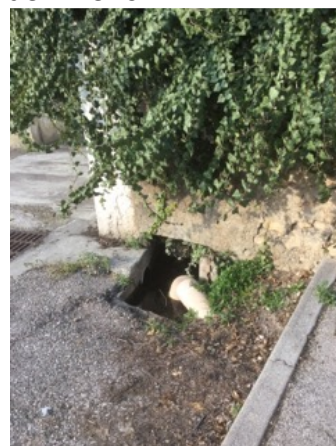
428

Assenza di cordolo battiruota

Cordolo per mettere in sicurezza scarico acque

Creazione di **cordolo battiruota** a delimitazione laterale di percorso pedonale. Il cordolo dovrà essere rialzato di almeno 10 cm dal piano di calpestio ed essere privo di spigoli vivi. Sui percorsi in piano si dovranno prevedere dei varchi ogni 10 m. Questi varchi avranno larghezza non inferiore a cm 90 per consentire l'accesso alle zone adiacenti e non superiore a cm 150 per garantire funzione di guida per non vedenti e ipovedenti; per questo motivo se ne raccomanda anche una colorazione contrastante rispetto a quella della pavimentazione.

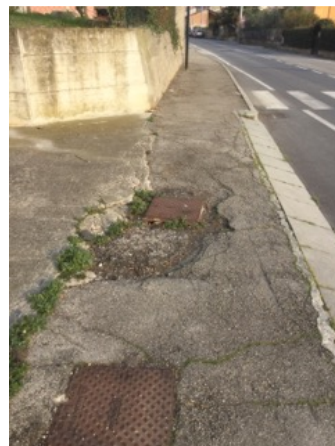
430

Pavimentazione dissestata per la presenza di **pozzetto/chiusino**

Adeguamento tramite asporto della pavimentazione esistente **e riposizionamento del manufatto** a quota adeguata alla pavimentazione circostante, realizzazione raccordo con stesura del tappetino d'usura tale da rendere il piano di calpestio perfettamente complanare.

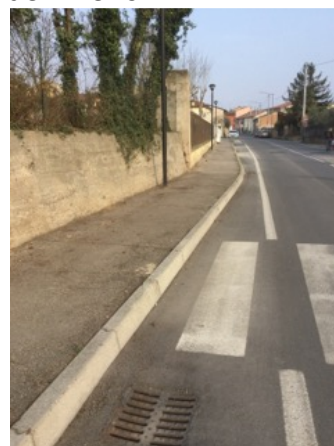
431

Dislivello causato da **gradino di 2/30 cm**

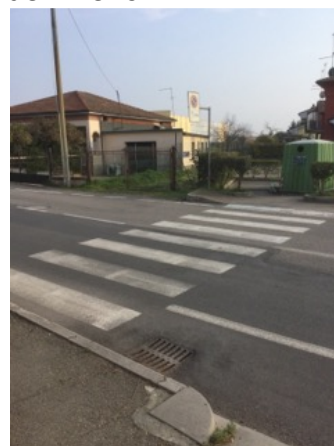
Assenza di **segnalazione tattile** per non vedenti in prossimità di attraversamento pedonale.

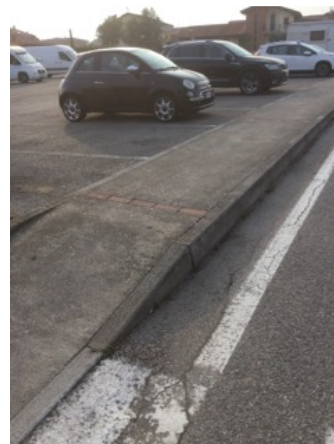
Scivolo con **pendenza eccessiva**

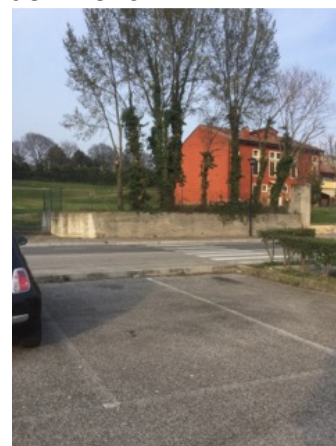
Scarsa o inesistente dotazione di parcheggi riservati ai disabili.
(Parcheggio a pettine ortogonale al percorso pedonale)
