Comune di Caldiero (VR)

PEBA - CITTA' DELLE PERSONE PIANO DI ELIMINAZIONE DELLE BARRIERE ARCHITETTONICHE

RELAZIONE TECNICA

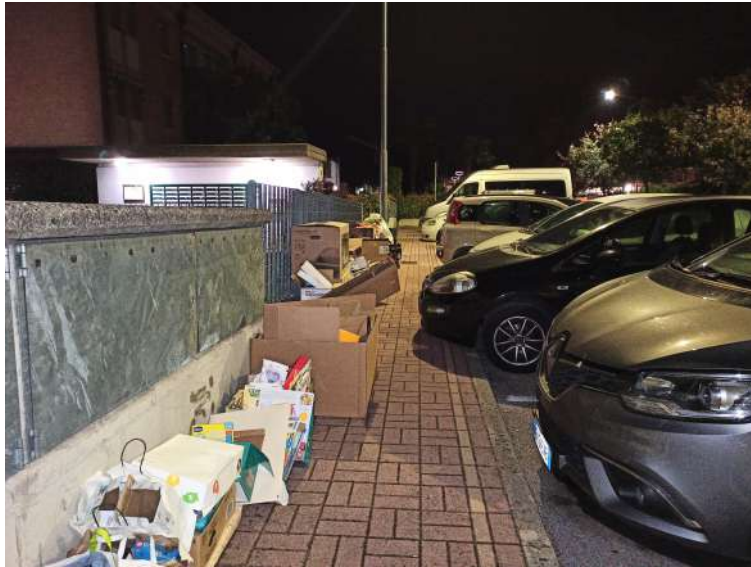
- Vi invio alcuni esempi (Foto) in cui la larghezza del marciapiede, scivoli o park calibrati e correttamente realizzati che vengono resi inservibili dalla gestione degli spazi pubblici.

- La raccolta differenziata andrebbe gestita negli spazi destinati alle auto e non sui marciapiedi.

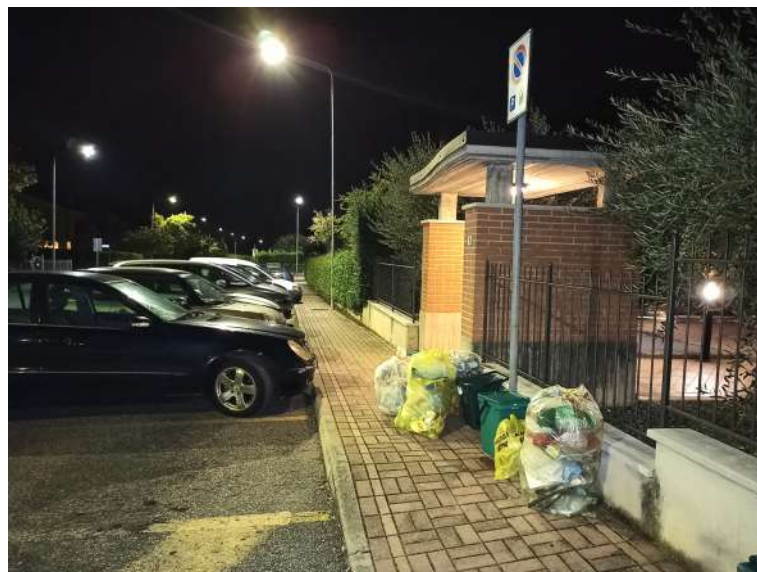
- I bidoni dell'umido non devono essere lasciati 7 giorni su 7 sui marciapiedi perché diventano un ulteriore intralcio.

- il parcheggio non va effettuato sul sedime dei marciapiedi.
- le siepi andrebbero tenute dentro la proprietà.
